CONTAMINAZIONE ESTESA DA AMIANTO CONNESSA AD EVENTI ATMOSFERICI ESTREMI: UN CASO DI SPECIE

L. BALOCCHI and M. CECCANTI

Siti con presenza di amianto anche in aree agricole: contaminazione,
bonifica, smaltimento e riqualificazione ambientale

Ferrara, 25 Settembre 2015

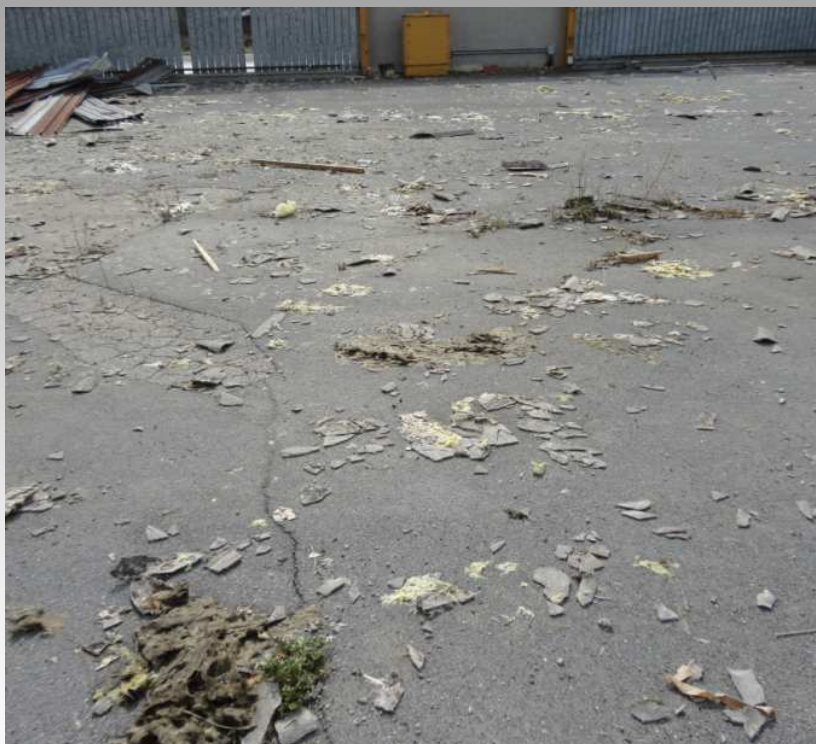
L'evento ha determinato un'improvvisa dispersione di rifiuti di vario genere, derivanti dallo scoperchiamento di tetti e dal trasporto di ogni tipo di materiali, tra cui **pezzi di lastre di cemento amianto provenienti dalla rottura delle coperture e di altri manufatti.**

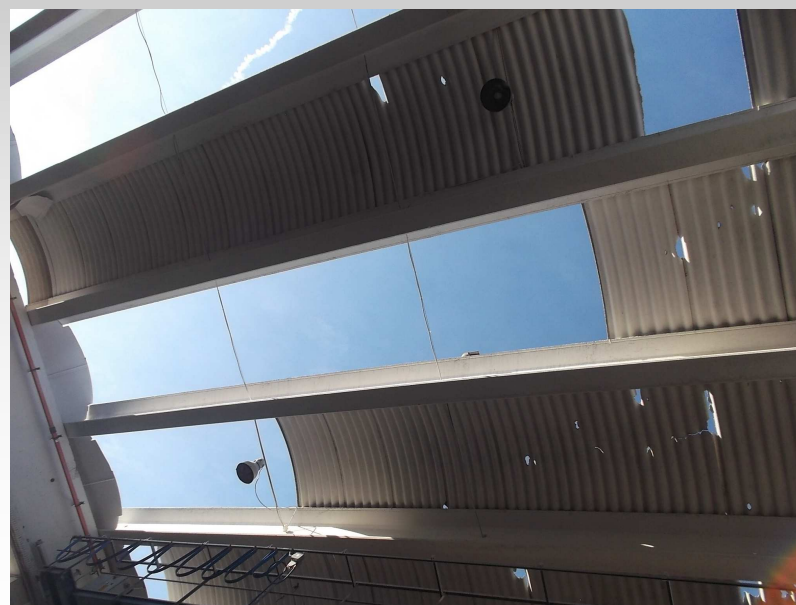
Molte coperture in eternit degli edifici sono state disancorate dai supporti e sbattute a terra, frantumandosi in **pezzi grossolani ma generando anche in alcuni casi fine sbriciolamento.**

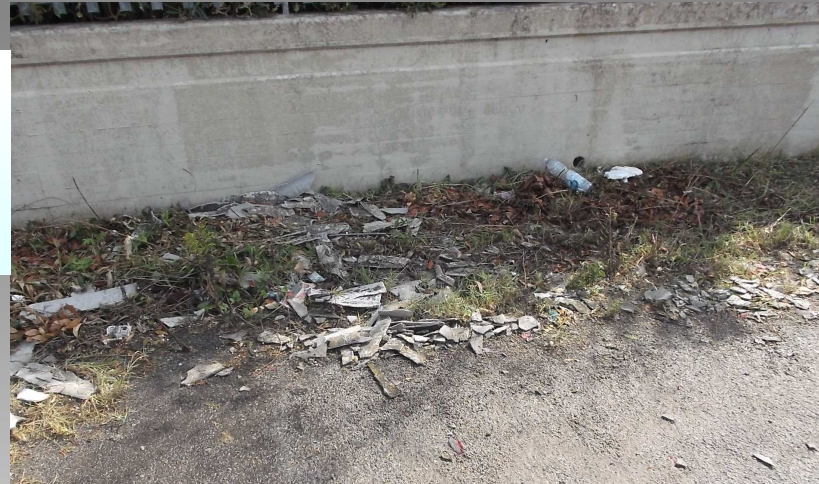
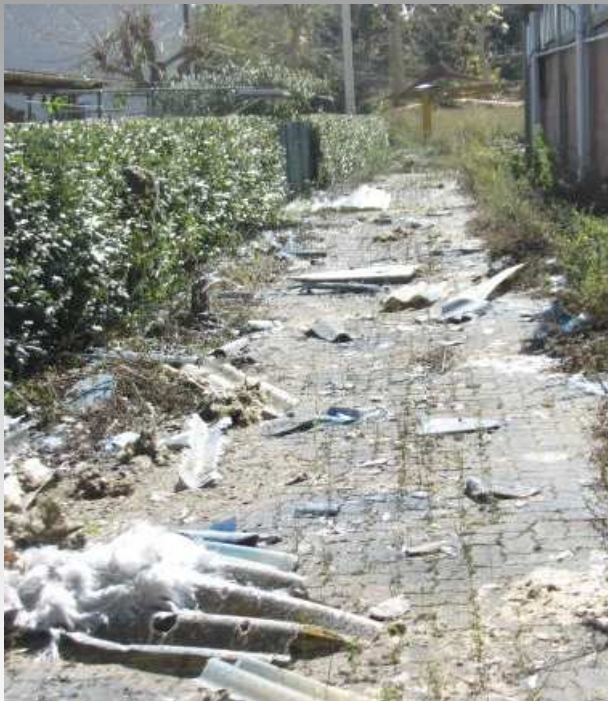
- **Dispersione dei frammenti sulle strade**, dove transitavano i mezzi di soccorso, con rischio di frantumazione e sviluppo di fibre libere

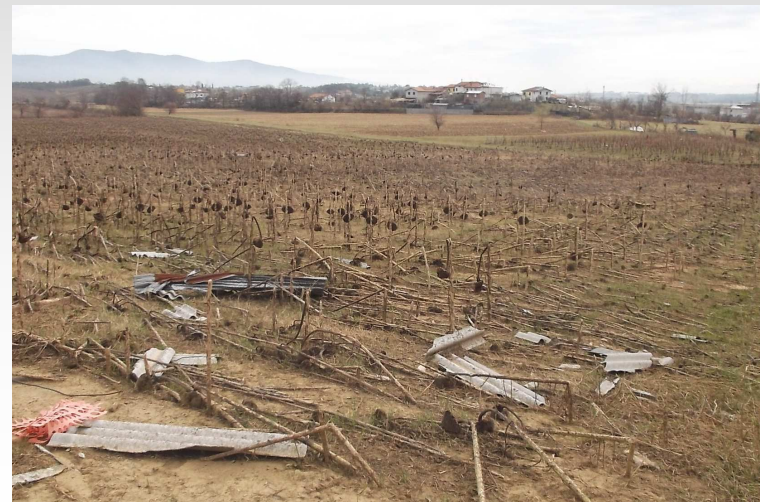
- Grande **dispersione di frammenti nelle aree agricole**

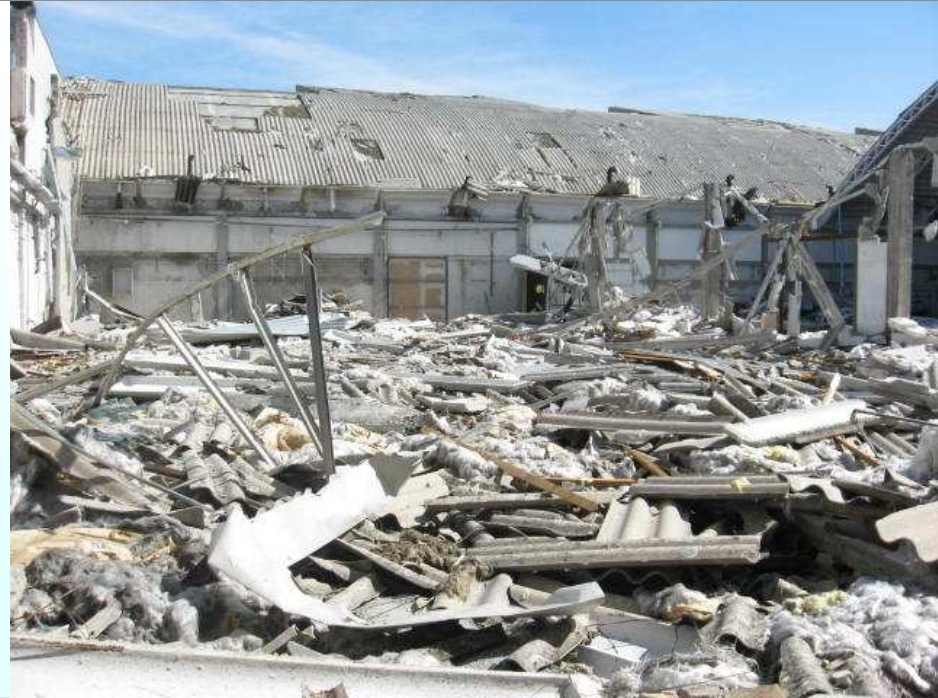
- Particolare gravità in alcuni insediamenti industriali dismessi: grandi estensioni di coperture in cemento amianto dei capannoni erano state divelte, frammentate e disperse sulle aree esterne, o erano state comunque fortemente danneggiate rimanendo in sede in condizione di estrema instabilità strutturale;

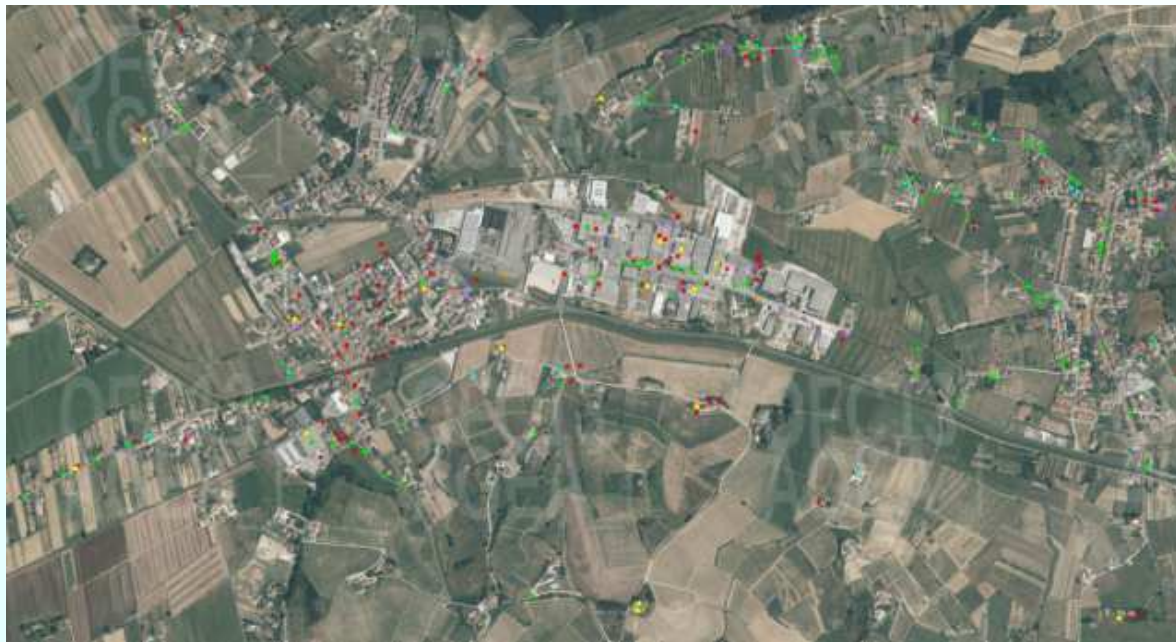
TAVOLA 5 rev. 1 del 29.09.2014
Sovrapposizione dei ritrovamenti di amianto dal
19.09.2014 alla pomeriggio del 29.09.2014,
riportati su ortofoto 2013 di Geoscopio.

- ◆ Realizzazione a cura di ARPAT con l'ausilio di ASL di una **mappatura georeferenziata** di tutti i punti di ritrovamento amianto rilevati nelle ricognizioni dal 20 al 25 settembre: punti di raccolta eternit in big-bag, catasta o pacco, depositati dai cittadini, frammenti dispersi sulle diverse aree e le coperture in eternit danneggiate

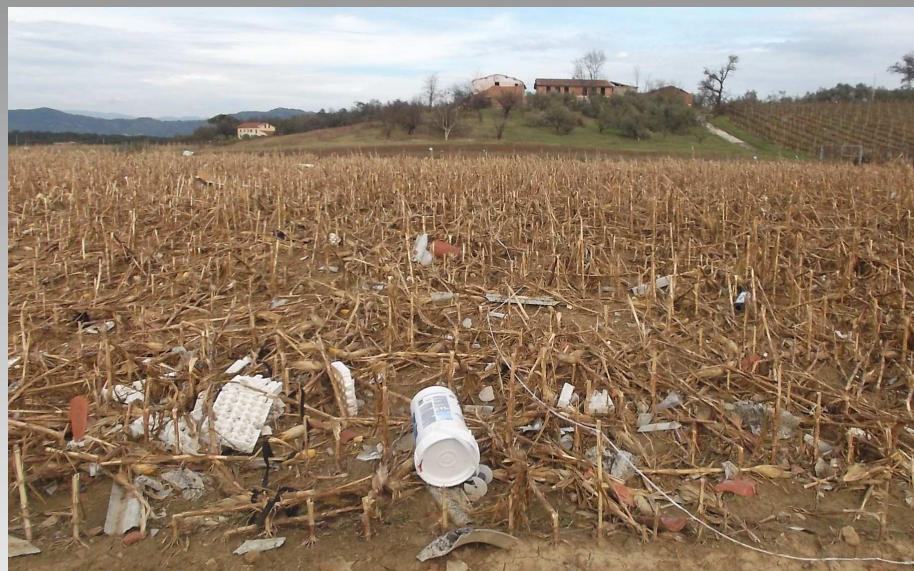
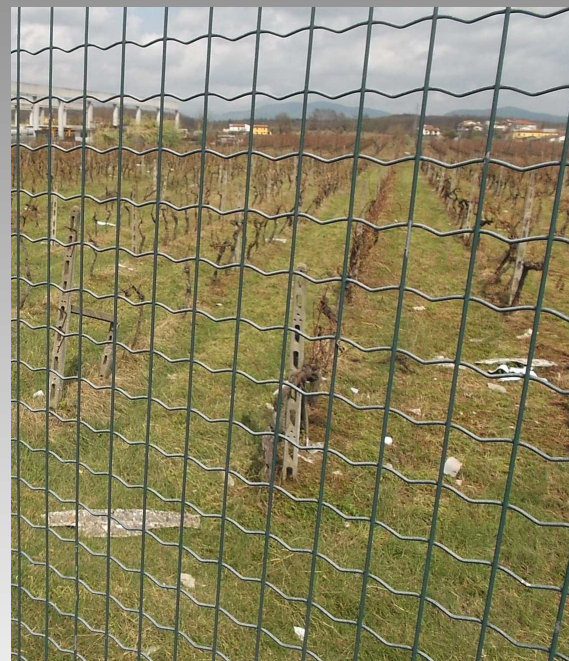
Interessate dalla dispersione, di frammenti di amianto in varie pezzature, da dimensioni di alcuni centimetri a pochi millimetri.

- **difficoltà di rimuovere i frammenti più piccoli, non potendo ricorrere a spazzamento o aspirazione come su superfici pavimentate o compatte.**
- **esigenza da parte degli agricoltori di procedere alla lavorazione della terra.**

- ***rimozione di coperture in eternit rotte o danneggiate da parte di proprietari di annessi agricoli, tramite ditta specializzata,***
- ***per terreni con cospicue ricadute di amianto, rimozione mediante ditta specializzata dei frammenti dispersi e del suolo interessato da sbriciolamento di frammenti di amianto, con eventuale scarifica delle aree più interessate da detriti di piccole dimensioni, da smaltire come rifiuto pericoloso contenente amianto, e successiva verifica analitica della eventuale contaminazione residua secondo i criteri del piano di caratterizzazione di cui al D. Lgs. 152/2006, allegato 2 alla Parte IV, da attuare prima di qualsiasi operazione agricola;***
- ***per i terreni interessati da una ridotta ricaduta, rimozione in proprio con le modalità analoghe a quelle descritte per le private abitazioni, da attuare prima di qualsiasi operazione agricola.***

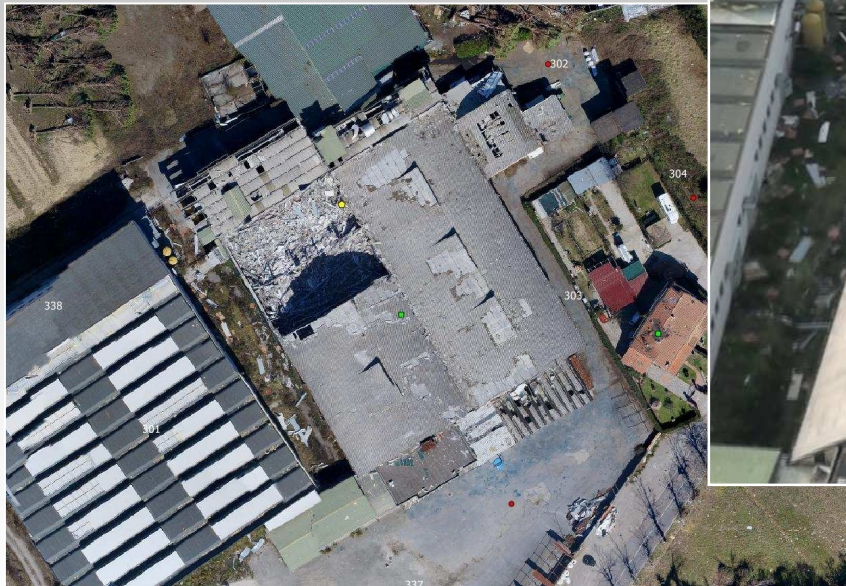
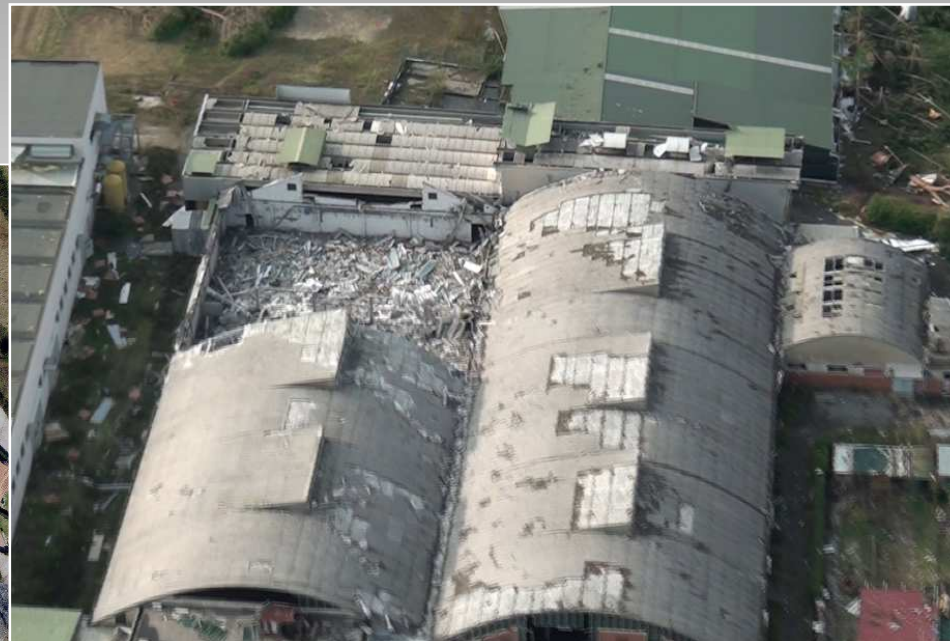
- ▶ **un campione di dettaglio della zona di una manifattura dimessa particolarmente danneggiata, estratto da due ortofoto rilevate con volo basso**
