Supporto Tecnico all'Osservatorio Ambientale del Nodo AV di Firenze

**NODO AV DI FIRENZE - ACQUE SOTTERRANEE
VALUTAZIONE MONITORAGGIO GENNAIO 2012 – MARZO 2013.**

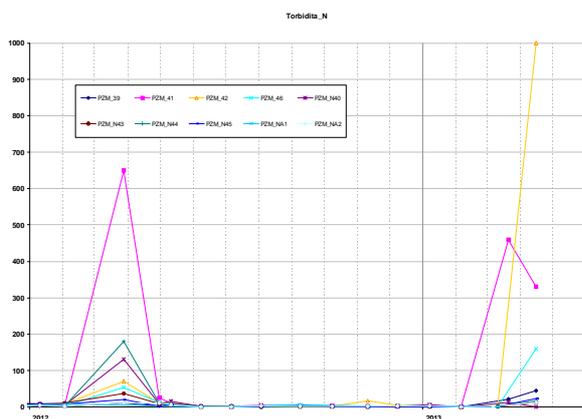
Nell'aprile 2013, si registra un aumento della torbidità diffuso su larga parte dei piezometri (v. grafici sottostanti), pertanto in prima analisi non attribuibile a specifiche attività di cantiere. E' stato comunque richiesto ad Italferr di motivare tale dato che potrebbe essere, ad esempio, attribuibile a variazioni nelle modalità di spurgo e/o prelievo.

Torbidità – area Campo di Marte

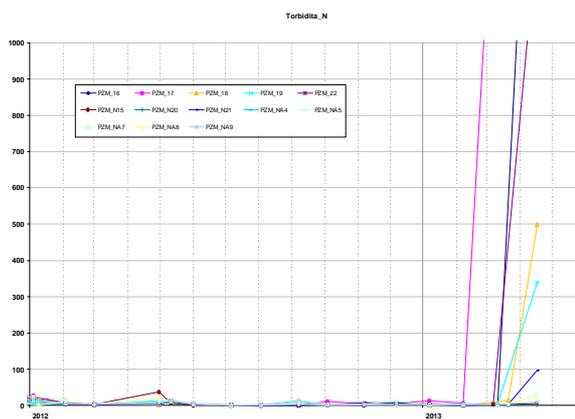
Torbidità – area stazione AV

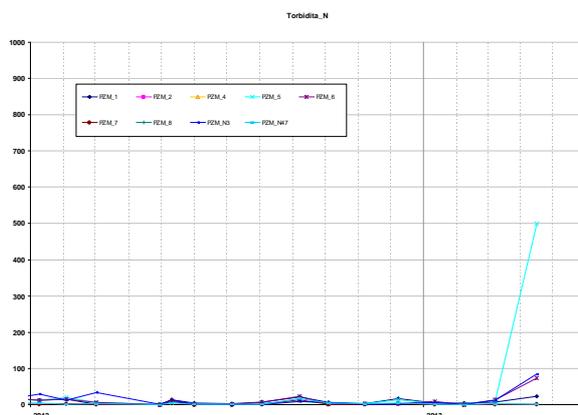
Torbidità – area scavalco

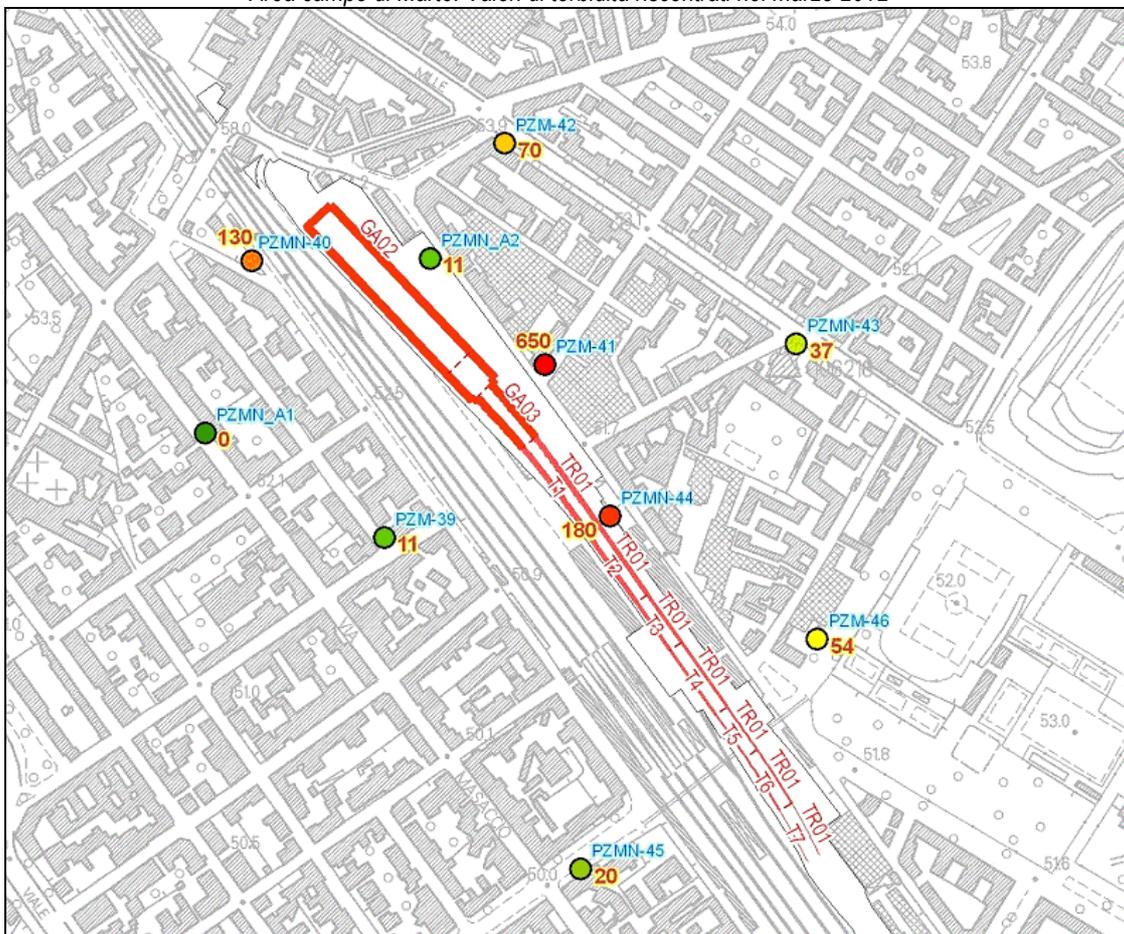
Nell'area di Campo di Marte, invece, nel campionamento del marzo 2012, si ha un aumento di torbidità, come da carta sottostante, che appare decisamente localizzato nelle vicinanze del cantiere del passante AV.

Area campo di Marte: Valori di torbidità riscontrati nel marzo 2012

I report Italferr non forniscono interpretazioni per l'aumento sporadico di tale parametro, particolarmente evidente (v. sopra il grafico "Torbidità – area Campo di Marte"). Fra le attività che risultavano in corso nel mese in oggetto, i lavori di realizzazione della trincea (riportati nella carta soprastante con la sigla "TR01") appaiono particolarmente vicini ai massimi valori di torbidità riscontrati, il che suggerisce la possibile dipendenza da attività di cantiere.

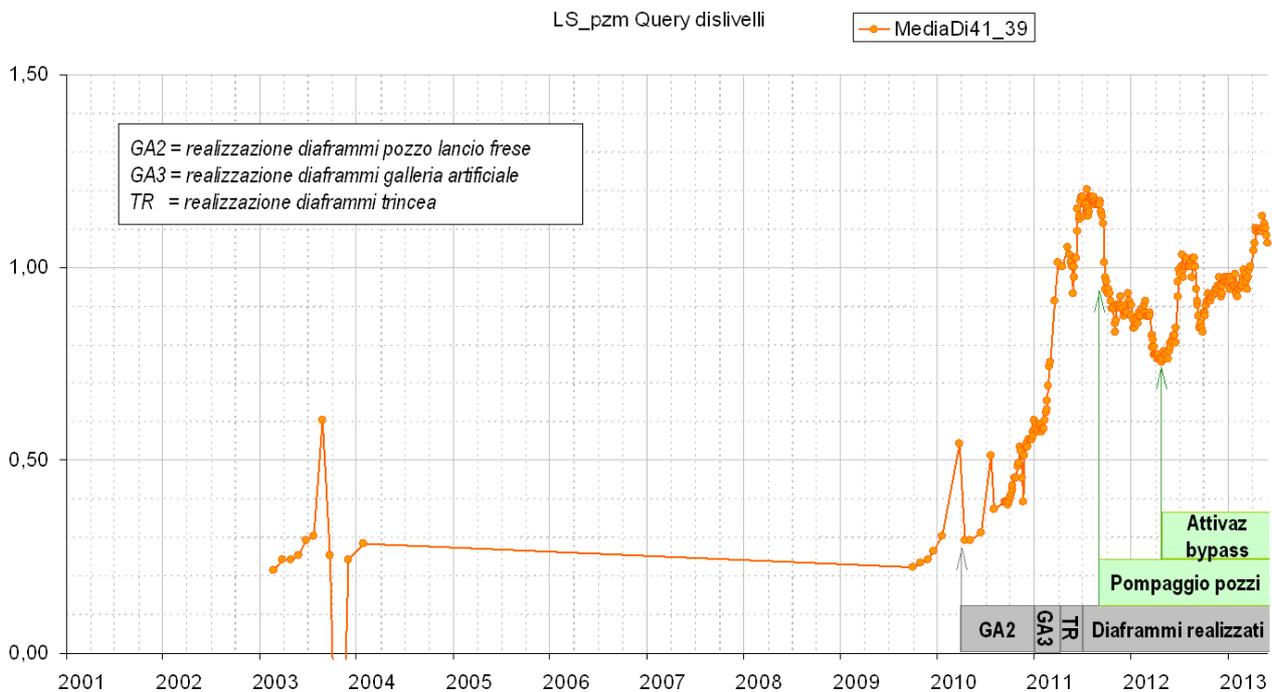
Di seguito si riporta un grafico dei dislivelli piezometrici fra i piezometri 41 (a monte dell'opera) confrontato con il 39 (a valle), messi in confronto con i tempi di costruzione dei diaframmi, e poi con la successiva attivazione dei sistemi di mitigazione (batterie di pozzi di presa e resa e, successivamente, bypass "passivi").

Da tale analisi si evince che, con la realizzazione dei diaframmi, il dislivello piezometrico aumenta progressivamente, ma in maniera evidente e continua (salvo un breve periodo). Con l'attivazione del sistema di pozzi si ha un calo del dislivello, che però non raggiunge i valori precedenti alla realizzazione dei diaframmi, neanche con la successiva attivazione del sistema di continuità "passivo" dei pali drenanti.

Andamento del dislivello piezometrico fra monte e valle del cantiere Campo di Marte, messo in relazione con la costruzione dei diaframmi e l'attivazione dei sistemi di mitigazione.

Alla luce di ciò, è stata segnalata all'Osservatorio l'opportunità di una rivalutazione complessiva dei sistemi di continuità della falda dell'imbocco sud.

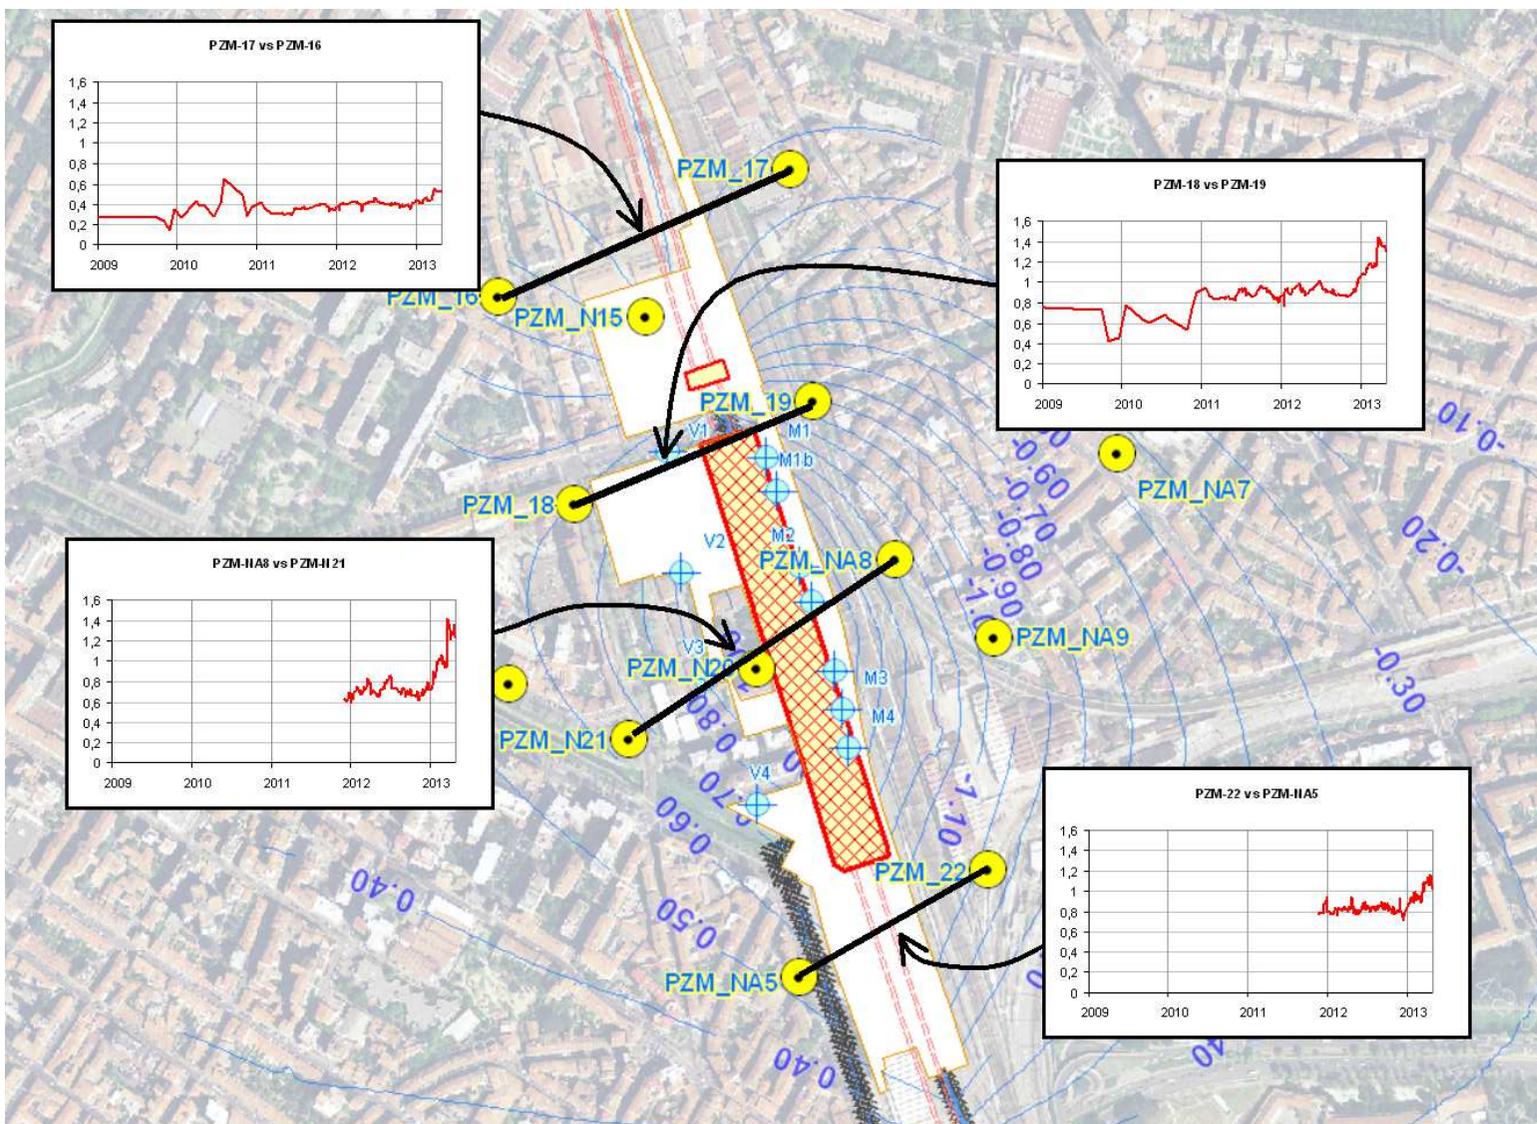
Per quanto riguarda l'area della stazione, viene evidenziata la difficoltà dell'attuale sistema di continuità della falda a raggiungere una effettiva mitigazione dell'effetto barriera (v. immagine successiva) dovuto alla realizzazione dei diaframmi della nuova stazione AV.

Coppie di piezometri monte/valle e relativi grafici dei dislivelli piezometrici.
 Sono riportate anche le curve isoinnalzamenti / abbassamenti previste dai modelli in assenza di mitigazioni

E' stata pertanto segnalata all'Osservatorio la necessità di procedere celermente al nuovo dimensionamento della batteria di pompe di presa e resa facenti parte del sistema di continuità.
