# Valutazione e gestione del rischio negli insediamenti civili ed industriali - VGR 2016 -

## Eventi incidentali rilevanti in stabilimenti che effettuano il trattamento di rifiuti

Roma, Istituto Superiore Antincendi: 13-15 settembre 2016  
Ingg. F. Marotta, D. Mogorovich, A. Villani, M. Mossa Verre

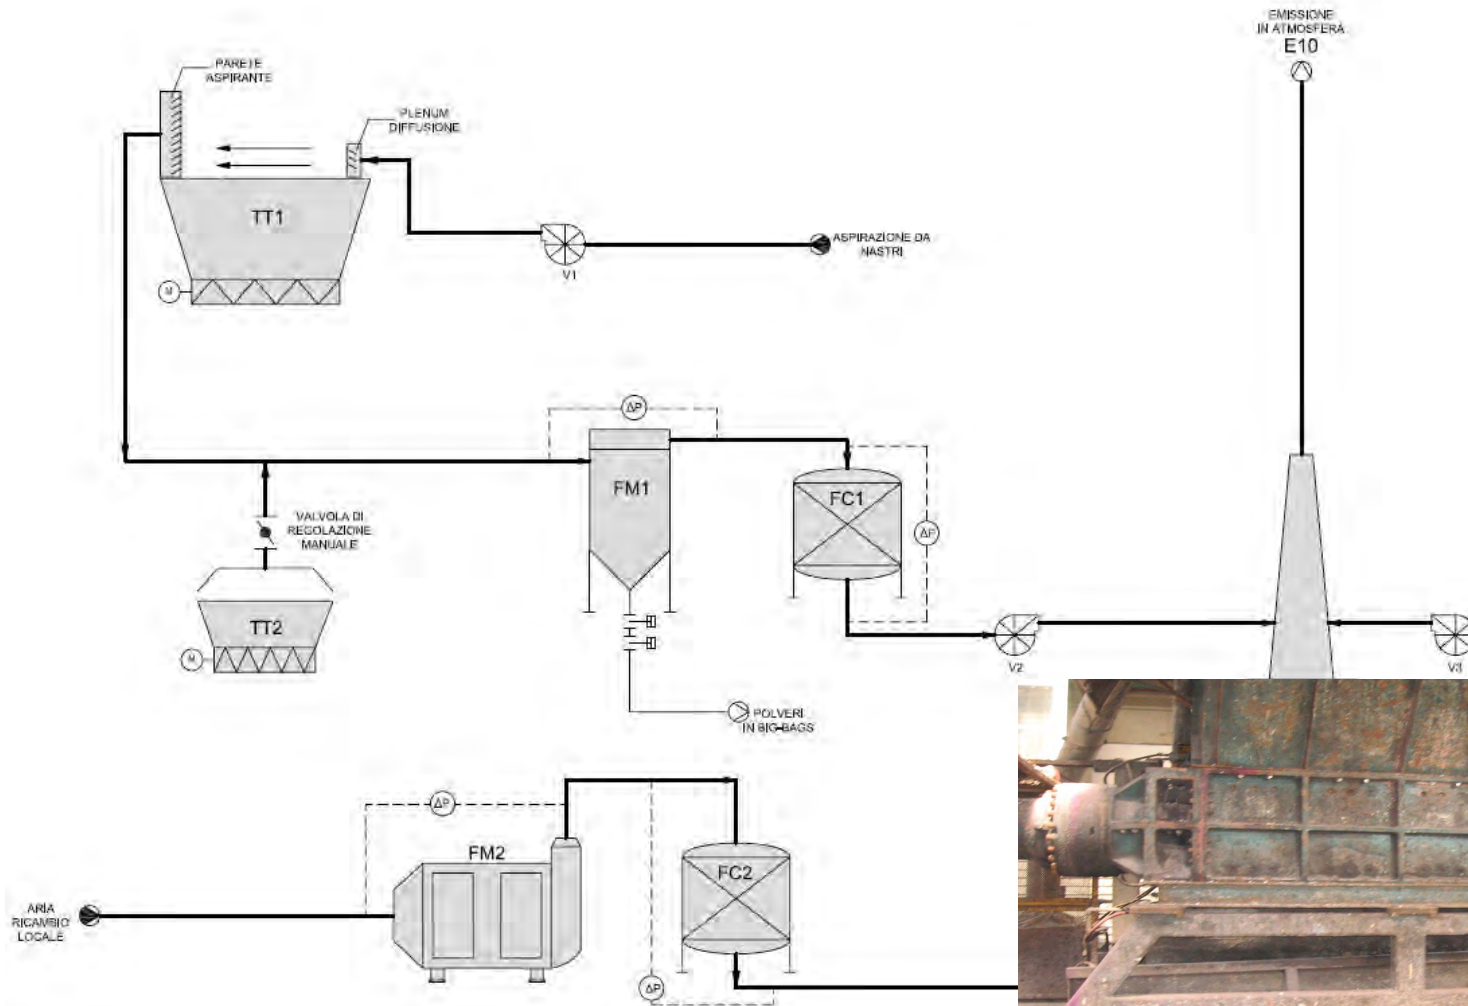
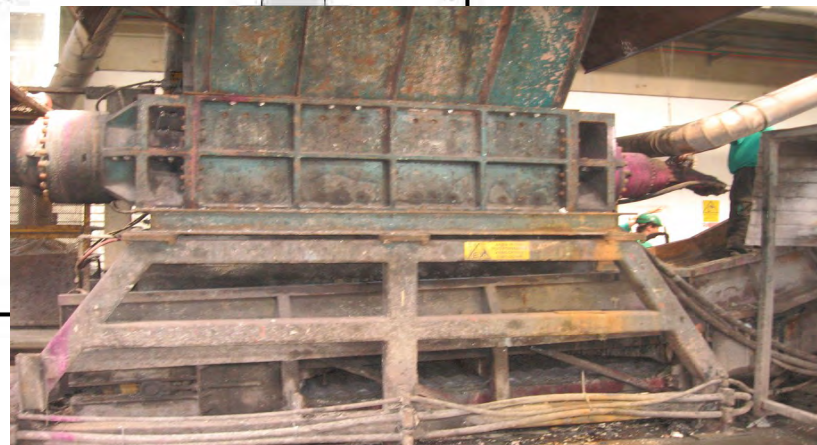
# E10 – impianto aspirazione trituratore

- Il rifiuto prodotto dalla triturazione delle cisterne ed il rifiuto liquido ivi contenuto (a base oleosa contenente idrocarburi tra i quali in % maggiore, **toluene e etiliden-norbornene**), erano stati allontanati dal locale triturazione (Baia di stoccaggio n.1, sprovvista di sistema di aspirazione e abbattimento emissioni)
  - Odore dolciastro e pungente tipico dell'etiliden-norbornene.
- Intenso odore di solventi all'interno del locale triturazione, nelle immediate vicinanze dei rifiuti triturati e depositati nella baia n.1 e fino a ca. 100 m dall'azienda, Gli estrattori a soffitto per il ricambio aria dell'ambiente di lavoro riversavano all'esterno l'odore di solventi.

- Adozione di misure di contenimento emissioni da rifiuti triturati nella baia n.1, in attesa del loro smaltimento
- Interruzione di operazione di triturazione di imballaggi contaminati da solventi e da sostanze, fino al ripristino della del sistema di aspirazione generale e localizzata.

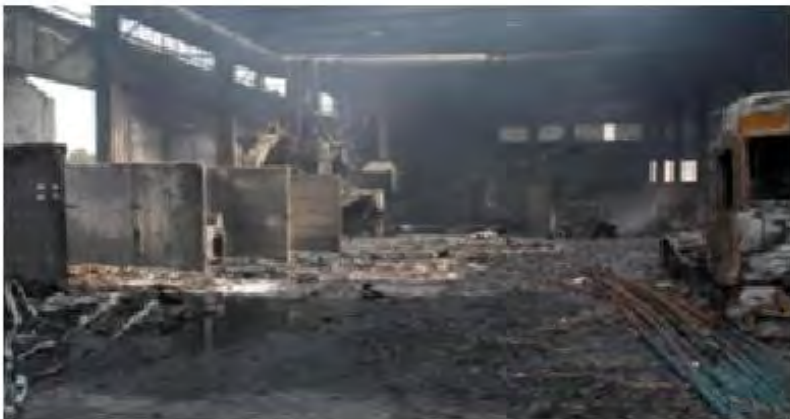
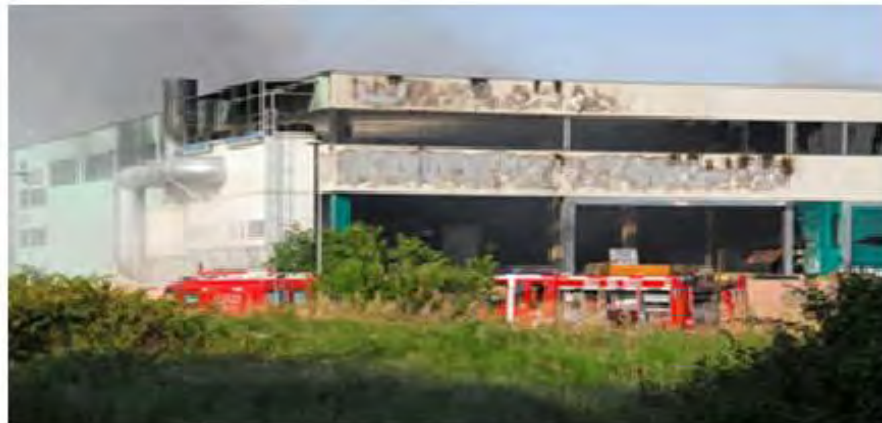
- Impianto Agrideco Srl a La Botte di Scarlino (GR), alle 13:40
- Esplosione e incendio, rilascio di sostanze tossiche (1 morto, 1 ustionato grave con gravi danni all'apparato respiratorio, con malattia che ha messo in pericolo la vita e che ha determinato conseguenze permanenti)
- L'azienda era autorizzata al trattamento di RSNP, anche mediante triturazione di imballi metallici, per l'invio al recupero/smaltimento
- L'incendio «sviluppatosi in conseguenza della triturazione di bombolette spray che ha causato la fuoriuscita di gas esplosivi ed infiammabili, da cui sono divampate le fiamme per l'innesco di una casuale scintilla»
- Aerosol infiammabili, Cat. 1 e 2, soglia 150/500 t; soglia 5000/50000 t

- “.....una nuvola nera e densa, di plastiche evaporate, vola verso il cielo. Sono le 14, si sentono le grida, gente che scappa: lo stabilimento di Botte di Scarlino, in provincia di Grosseto è avvolto dalla nebbia scura provocata dalla combustione di pneumatici, legno, carta, bombolette e altri materiali stoccati. Si respira male, si alza una nube tossica, si fanno evacuare le fabbriche vicine, circa 150 persone, un cantiere navale, una ditta di tubi refrigeranti, vengono chiuse le strade nel raggio di due chilometri. Il sindaco di Scarlino manda in giro le auto dei vigili con un megafono per dire alla popolazione di stare chiusa in casa: così a Scarlino Scalo ed a Bagni di Gavorrano, cioè dove si dirige il fumo nocivo guidato dal vento di maestrale.*”

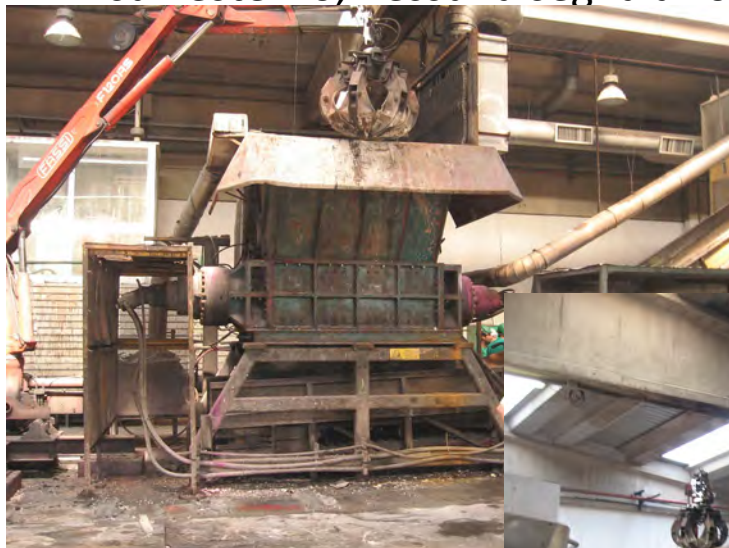
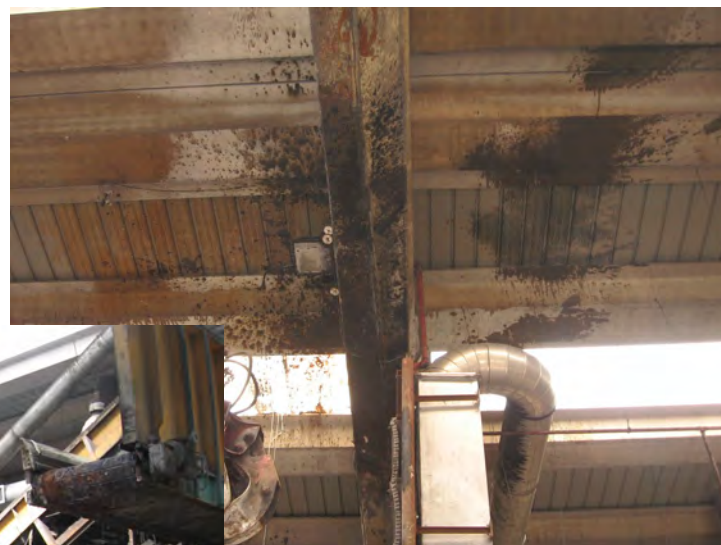
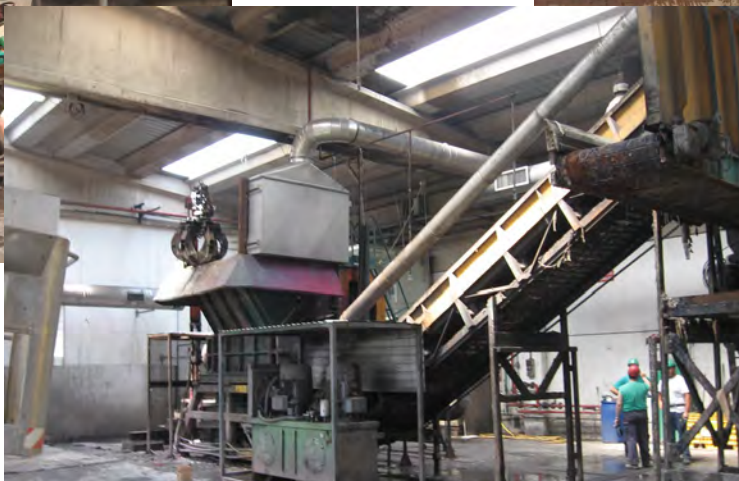
- L'incendio si è sviluppato nel corso della triturazione di fusti metallici da 30 l, provenienti da un altro impianto di stoccaggio/trattamento rifiuti.

- Origine dell'incendio una delle due unità che compongono l'impianto di triturazione.
- Partita di fusti contenenti incrostazioni di pitture in polvere (CER 080112), e provenienti da un altro impianto di trattamento rifiuti (XXXX con sede in provincia di Firenze). A tale comunicazione era allegata la copia del certificato analitico dello stesso, che evidenziava la non pericolosità dello stesso.

- Danni agli impianti (macchinari di triturazione, impianto antincendio) e alla struttura (interessata per l'estensione corrispondente all'intera lunghezza del nastro trasportatore del materiale dalla prima alla seconda unità). Nessun effetto sull'esterno, nessuna segnalazione da cittadini

- Conduzione di operazioni di triturazione su miscele di rifiuti provenienti da impianti simili. Si può perdere infatti l'informazione dell'origine dei residui effettivamente presenti nei contenitori da tritare, correndo rischi di:
  - provocare sovrappressioni e innesco di vapori (scoppio, incendio) derivanti dai residui di prodotti infiammabili (volatili) nei contenitori da tritare
  - mescolare rifiuti con caratteristiche di mutua reattività chimica.
- Le unità di triturazione sono generalmente costituite da alberi controrotanti, possibilità di produzione di scintille con innesco di reazioni fortemente esotermiche, incendi, esplosioni.

- Implementazione del sistema di rilevazione principi di incendio nella zona inferiore del trituratore (rivelatori di fumo, fiamma, calore e
- estendere l'impianto (automatico) antincendio, con iniezione diretta di schiuma (nuovo CPI)

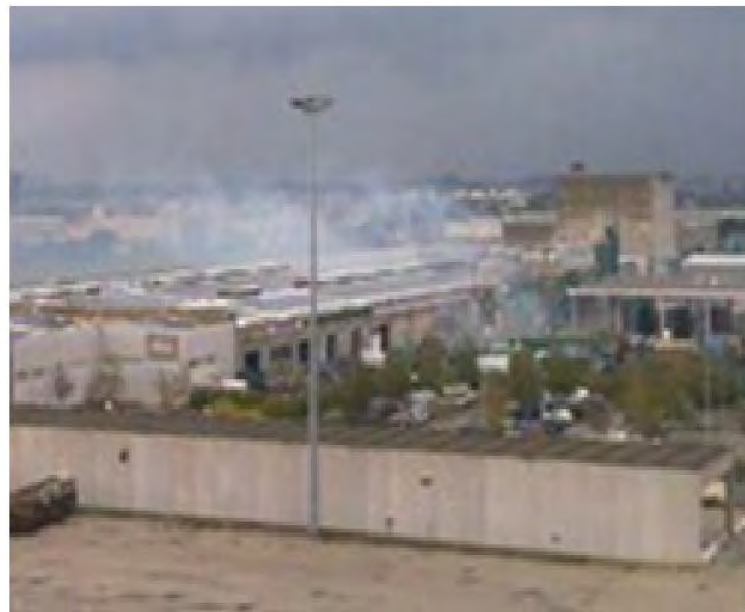
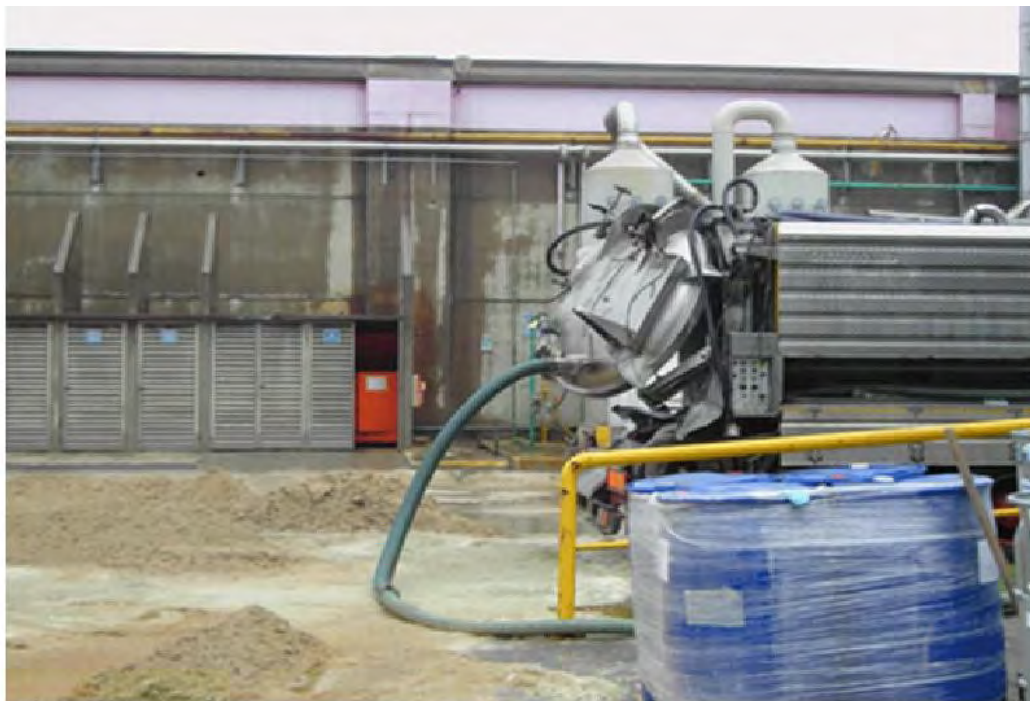
- L'azienda era autorizzata al raggruppamento di rifiuti liquidi ai fini del trasporto presso impianti di smaltimento (termodistruzione)
- Durante il travaso di 6 cisternette di rifiuti liquidi dentro un'autocisterna, si è verificato il contatto imprevisto tra sostanze incompatibili all'interno della cisterna, con formazione di cloro gassoso, che ha provocato lo scoppio della parte posteriore

- **Origine del rilascio:** Nel piazzale retrostante lo stabilimento, durante le operazioni il travaso di 6 cisternette, contenenti rifiuti liquidi P e NP (CER 160306, 160307\*) provenienti da un intermediario di prodotti chimici (Lucca) all'interno di un'autocisterna aspirante, si verificò il contatto accidentale tra sostanze chimicamente incompatibili (**ipoclorito di sodio ed acido**), all'inizio del trasferimento dalla terza cisternetta.

- Sviluppo di cloro, ed il conseguente scoppio all'interno della autocisterna (dotata di piccola valvola di sovrappressione insufficiente a sfogare il cloro prodotto) con apertura parziale del fondo, l'espulsione violenta del nastro e sversamento del contenuto dell'autocisterna sul piazzale, dove continuava lo sviluppo di cloro gassoso

L'evento fu limitato sia per il quantitativo ridotto delle sostanze coinvolte, sia per l'azione di mitigazione della pioggia. Per quanto riguarda la correttezza delle operazioni effettuate fu richiesto alla Teseco l'invio delle Procedure di sicurezza attuate nel corso di tali operazioni

La prova di miscelazione effettuata dalla Ditta, prima dell'inizio del travaso, non aveva evidenziato alcuna reazione o sviluppo di gas o calore, ma era stata effettuata in modo casuale

ARPAT individuò nella sequenza di mescolamento e nella presenza di ioni ipoclorito non previsti, la causa dell'evento

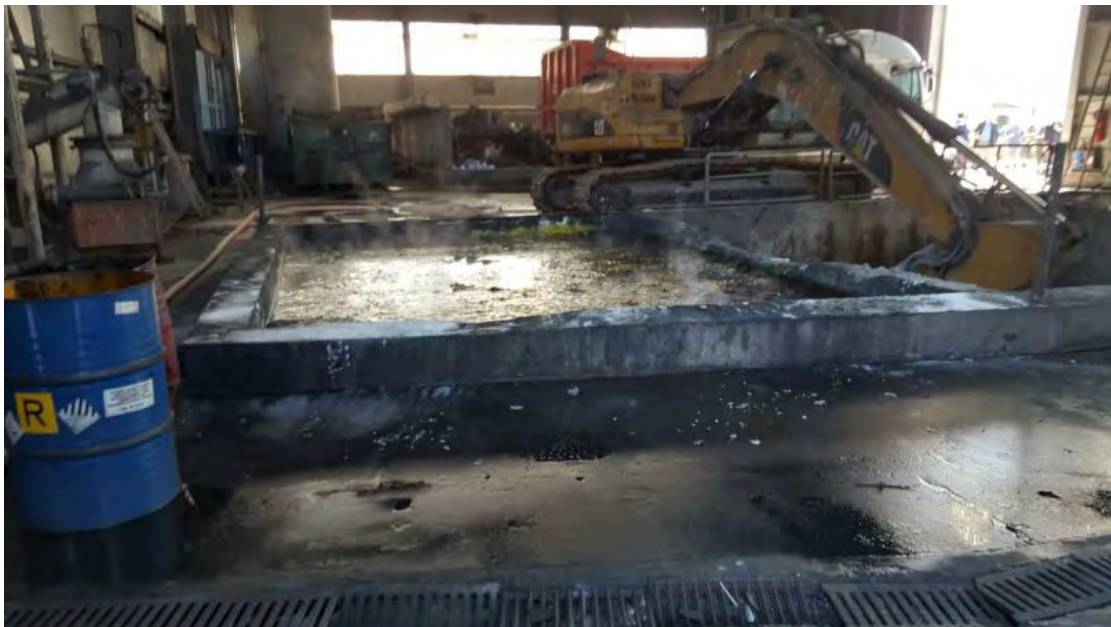
- Nel corso di operazioni di inertizzazione di alcune tipologie di rifiuti pericolosi, ai fini dello smaltimento in discarica, si è verificata una reazione esotermica non prevista a causa del contatto tra sostanze incompatibili ed altamente reattive, con rilascio di idrogeno solforato ( $\text{H}_2\text{S}$ ).

- Origine del rilascio : Vasca di trattamento A1, realizzata all'interno di uno dei capannoni dell'azienda. I rifiuti speciali pericolosi oggetto del trattamento che ha originato l'incidente, provenienti da varie aziende, sono risultati essere rifiuti inorganici dalla produzione di Sali di Bario, materiali abrasivi di scarto e catalizzatori esauriti.

All'esterno dello stabilimento sono state avvertite maleodoranze, ma non è stato necessario provvedere all'evacuazione della popolazione dalle aree circostanti.

- Interventi: Confinamento dell'area mediante chiusura del capannone, aggiunte successive di acqua e carbonato di sodio, per ridurre la temperatura della massa e portarla a pH basico (sviluppo gas)
- Le attività di soccorso sono state coordinate dalle squadre dei Vigili del Fuoco, affiancate dai tecnici ARPAT d'intesa con il Comune di Rosignano, e dalla serata del 11 aprile, dal Centro di Coordinamento Soccorsi, gestito dalla Prefettura di Livorno.
- Durata dell'evento: dalla tarda mattinata del 11 aprile alle 1,00 del giorno 12
