**LA QUALITÀ AMBIENTALE
NELL'AREA MARINA INTERESSATA
DALL'INCIDENTE DELLA NAVE
COSTA CONCORDIA
(ISOLA DEL GIGLIO 13 GENNAIO 2012)**

RAPPORTO RIEPILOGATIVO DEI DATI
A DISPOSIZIONE DI ARPAT
(NOVEMBRE 2013)

Monitoraggio della qualità ambientale nell'area marina interessata dall'incidente della nave Costa Concordia (Isola del Giglio 13 gennaio 2012)

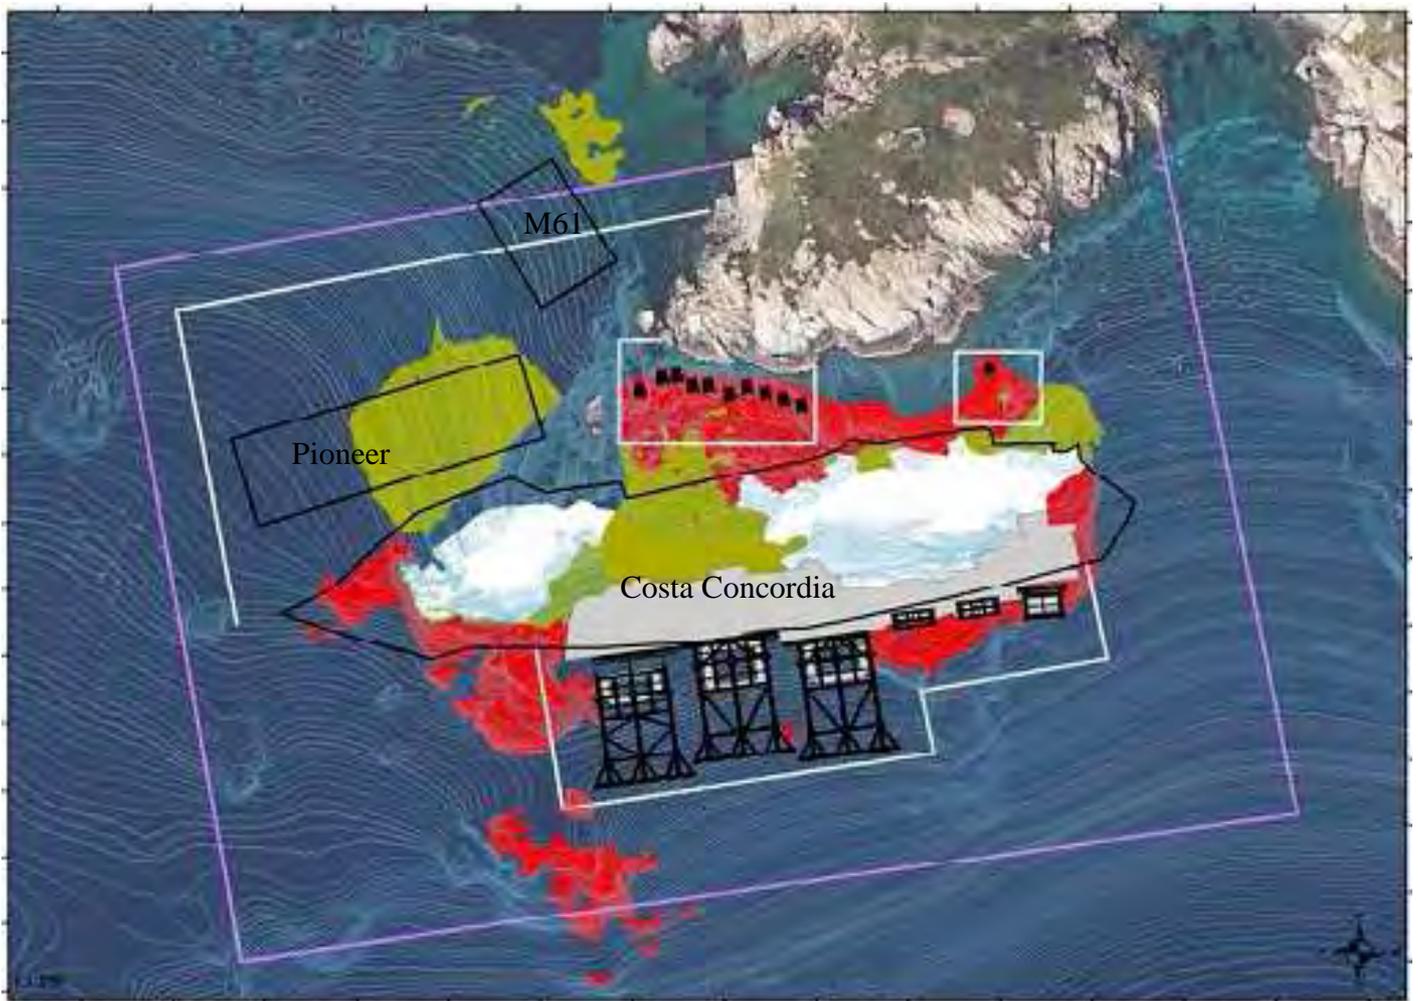
Fig. 1 - Carta degli impatti – Settembre 2013

Relativamente alla zona del relitto e del cantiere necessario alla sua rimozione, possiamo distinguere “l’area di cantiere” interna al riquadro viola riportato in figura e la zona ad esso esterna.

L’impatto[3] sull’ambiente marino determinato dal naufragio della nave Costa Concordia e dalle operazioni necessarie alla sua rimozione, ad oggi, sembra confinato essenzialmente “all’area di cantiere” come sopra definita: gli impatti previsti si sono mantenuti praticamente all’interno di questa area, con sconfinamenti relativamente alla Posidonia nei pressi della M61 (in alto nella figura) e per il Coralligeno alle profondità maggiori (in basso nella figura).

La mappa evidenzia le **zone di prateria di Posidonia morta (in verde)**. La prima è quella già segnalata sotto la Concordia, morta nell’estate del 2012 a causa dell’ombra causata dalla Concordia.

La seconda è un tratto di prateria su matte, posizionato sotto il Pioneer, morta a causa dell’ombra causata proprio dal Pioneer che ha limitato l’apporto di luce sul fondale. Altre zone dove si è evidenziata la perdita di Posidonia sono a poppa della Concordia (Posidonia su roccia e su matte) e ad Ovest della M61 (fig. 1).

In totale si tratta di 0,638 ettari di Posidonia perduti e di altri 0,092 ettari di Posidonia che è passata da una condizione buona ad una più degradata.

Le altre biocenosi che presentano segni di impatto sono quelle ascrivibili ai **popolamenti rocciosi infralitorali fotofili, ai popolamenti rocciosi infralitorali sciafili e al Coralligeno (in rosso nella fig.1)**. I primi sono presenti sui fondali interessati dai lavori per il posizionamento degli anchor blocks, tra la Concordia e la terraferma. Gli altri due popolamenti sono quelli presenti nella zona esterna alla Concordia, interessati dalle perforazioni per il posizionamento delle piattaforme e i grout bags. Qui i fondali rocciosi presentano uno strato di sedimento più o meno spesso che ricopre gli organismi sessili (alghe, spugne, gorgonie, briozoi, ecc.). In particolare, la rideposizione del sedimento ha interessato maggiormente il costone roccioso dove poggiava la Concordia posto più a sud, sotto corrente.

Si stima la perdita di 0,319 ettari di popolamento dei fondi duri infralitorali fotofili, 0,234 ettari di popolamento dei fondi duri infralitorali sciafili e 0,428 ettari di coralligeno.

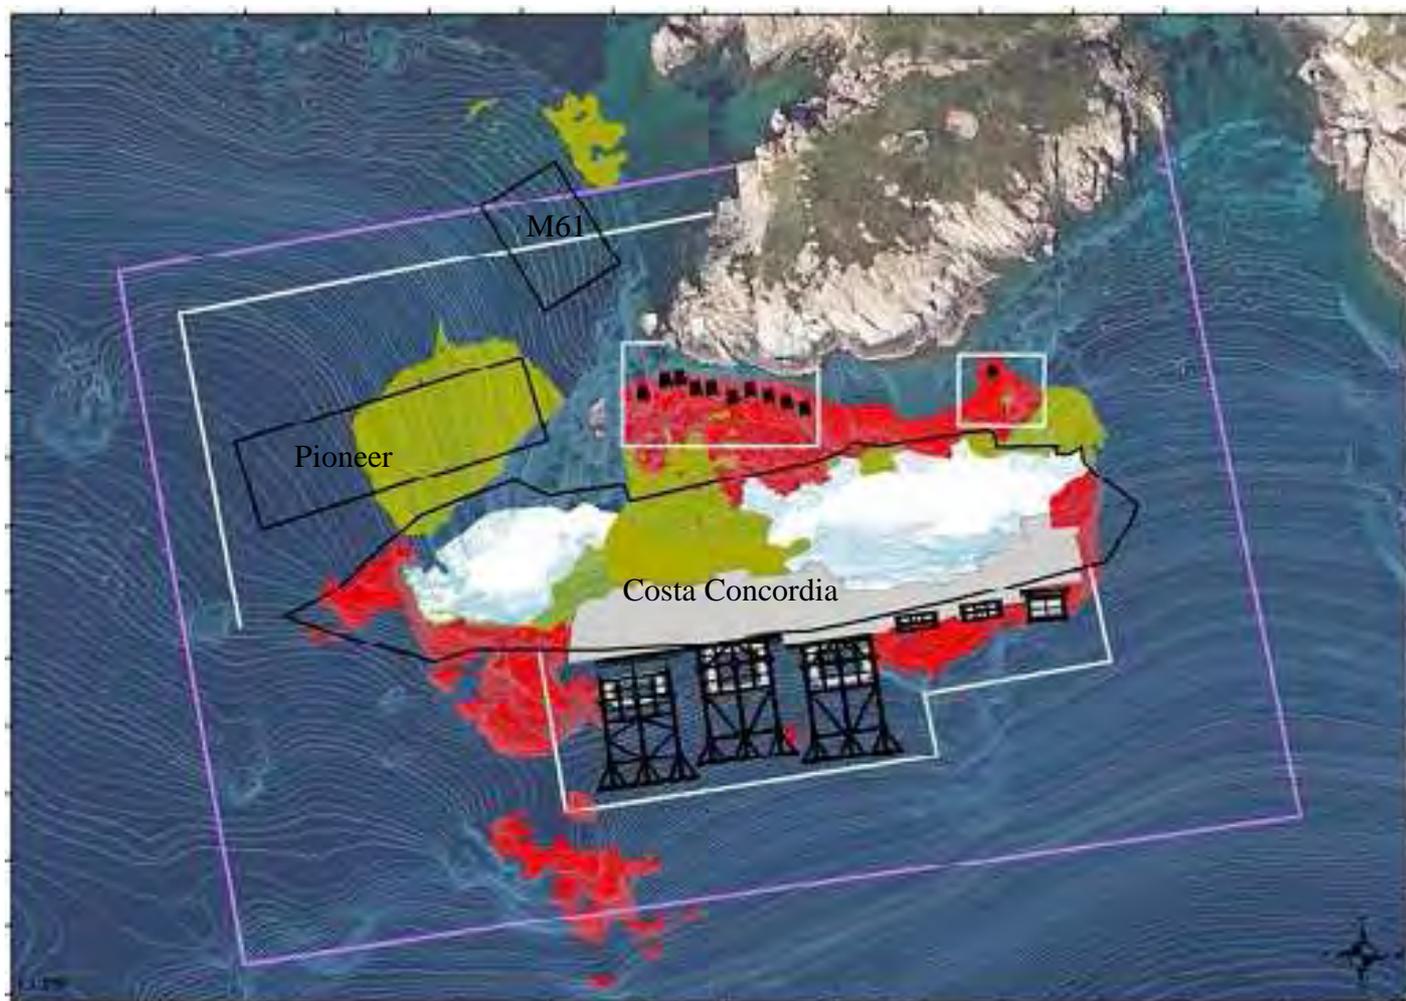
Fig. 1 - Carta degli impatti – Settembre 2013

Relativamente alla zona del relitto e del cantiere necessario alla sua rimozione, possiamo distinguere “l’area di cantiere” interna al riquadro viola riportato in figura e la zona ad esso esterna.

L’impatto sull’ambiente marino determinato dal naufragio della nave Costa Concordia e dalle operazioni necessarie alla sua rimozione, ad oggi, sembra confinato essenzialmente “all’area di cantiere” come sopra definita: Gli impatti previsti si sono mantenuti praticamente all’interno di

questa area, con piccoli sfioramenti della Posidonia nei pressi della M61 (in alto nella figura) e del Coralligeno alle profondità maggiori (in basso).

La mappa evidenzia le zone di prateria di Posidonia morta (in verde). La prima è quella già segnalata sotto la Concordia, morta nell'estate del 2012 a causa dell'ombra causata dalla Concordia.

La seconda è un tratto di prateria su matte, posizionato sotto il Pioneer, morta a causa dell'ombra causata proprio dal Pioneer che ha limitato l'apporto di luce sul fondale. Altre zone dove si è evidenziata la perdita di Posidonia sono a poppa della Concordia (Posidonia su roccia e su matte) e ad Ovest della M61 (fig. 1).

In totale si tratta di 0,638 ettari di Posidonia perduti e di altri 0,092 ettari di Posidonia che è passata da una condizione buona ad una più degradata.

Con il colore bianco sono indicate le zone ancora da indagare sulle quali era appoggiato il relitto prima della rotazione.

Le altre biocenosi che presentano segni di impatto sono quelle ascrivibili ai popolamenti rocciosi infralitorali fotofili, ai popolamenti rocciosi infralitorali sciafili e al Coralligeno (in rosso nella fig.1) . I primi sono presenti sui fondali interessati dai lavori per il posizionamento degli anchor blocks, tra la Concordia e la terraferma. Gli altri due popolamenti sono quelli presenti nella zona esterna alla Concordia, interessati dalle perforazioni per il posizionamento delle piattaforme e i grout bags. Qui i fondali rocciosi presentano uno strato di sedimento più o meno spesso che ricopre gli organismi sessili (alghe, spugne, gorgonie, briozoi, ecc.). In particolare, la rideposizione del sedimento ha interessato maggiormente il costone roccioso dove poggiava la Concordia posto più a sud, sotto corrente.

Si stima la perdita di 0,319 ettari di popolamento dei fondi duri infralitorali fotofili, 0,234 ettari di popolamento dei fondi duri infralitorali sciafili e 0,428 ettari di coralligeno.

Nel complesso l'area impattata risulta essere essenzialmente limitata alla zona del cantiere mentre tutto intorno non si evidenziano segni di degrado a carico della Posidonia o di altre biocenosi, come indicato nella carta degli impatti, ad eccezione delle due zone, ubicate rispettivamente in alto e in basso.

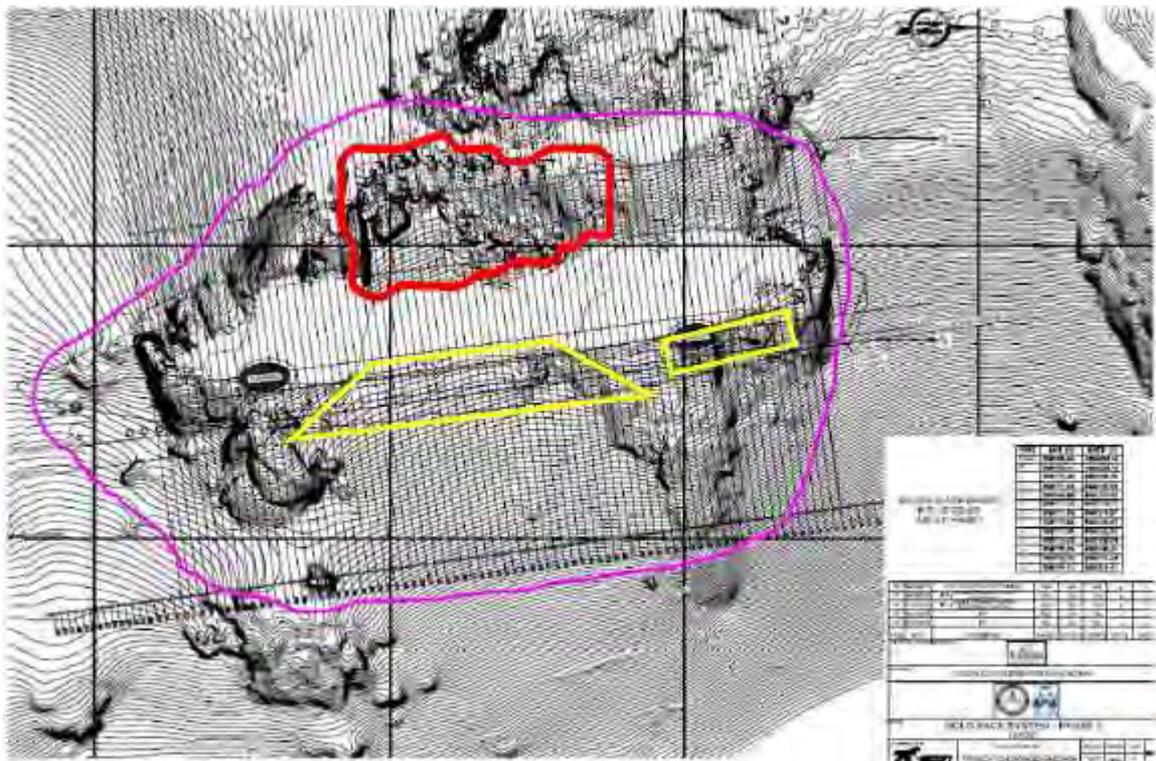
- l'area con contorno **rosso** (a valle degli anchor-blocks) mostra la presenza di uno strato di sedimenti con spessore 20-40 cm. L'area ha dimensioni circa 120 m x 80 m. Il quantitativo di sedimenti presenti (detriti con presenza di cemento) è di circa 2.000 m³. In quest'area non è attualmente ipotizzabile né auspicabile una dispersione "naturale" dei sedimenti per effetto delle correnti e del moto ondoso a causa della presenza del relitto, che agisce come un molo frangiflutti, creando una zona molto riparata;
- l'area con contorno **viola** circostante il relitto presenta fondali con uno strato di sedimento con spessore fino a 1-5 cm.

I sedimenti dell'area contornata in rosso, sono stati rimossi come previsto dal Piano di Gestione Sedimenti (PGS) presentato all'Osservatorio: si è provveduto alla loro aspirazione dal fondale con air lift (sorbona) proporzionato alle dimensioni del sedimento, cui ha seguito un trattamento di separazione mediante chiariflocculazione e filtrazione mediante filtropressa con successivo invio dei fanghi secchi e compattati alla discarica. Le operazioni di rimozione sono iniziate nel mese di agosto e sono proseguite fino alla rotazione del relitto. Alla data del 1 settembre alla discarica di Talamone[8] erano state inviate 68,3 tonnellate di fanghi.

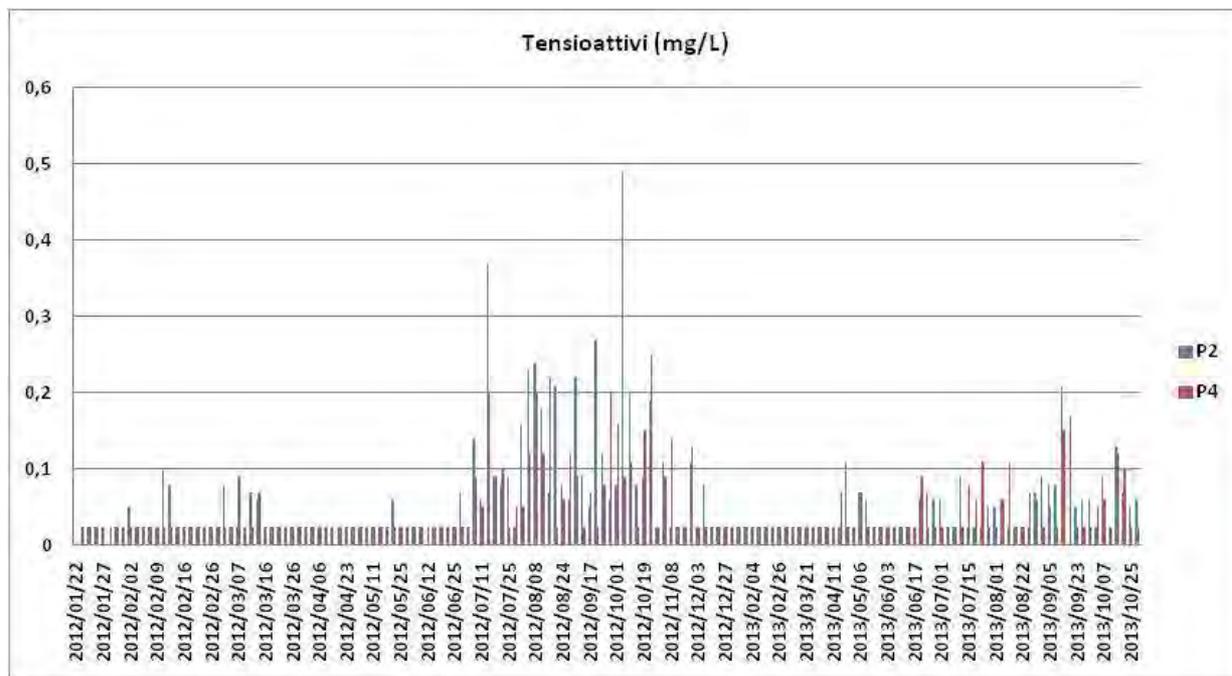
I tensioattivi hanno avuto ricorrenze più frequenti e elevate, nella seconda parte del 2012 e nella parte centrale del 2013, a dimostrazione di una probabile influenza delle operazioni di approntamento del cantiere per la rimozione e anche la coincidenza del periodo estivo caratterizzato da maggiori presenze.

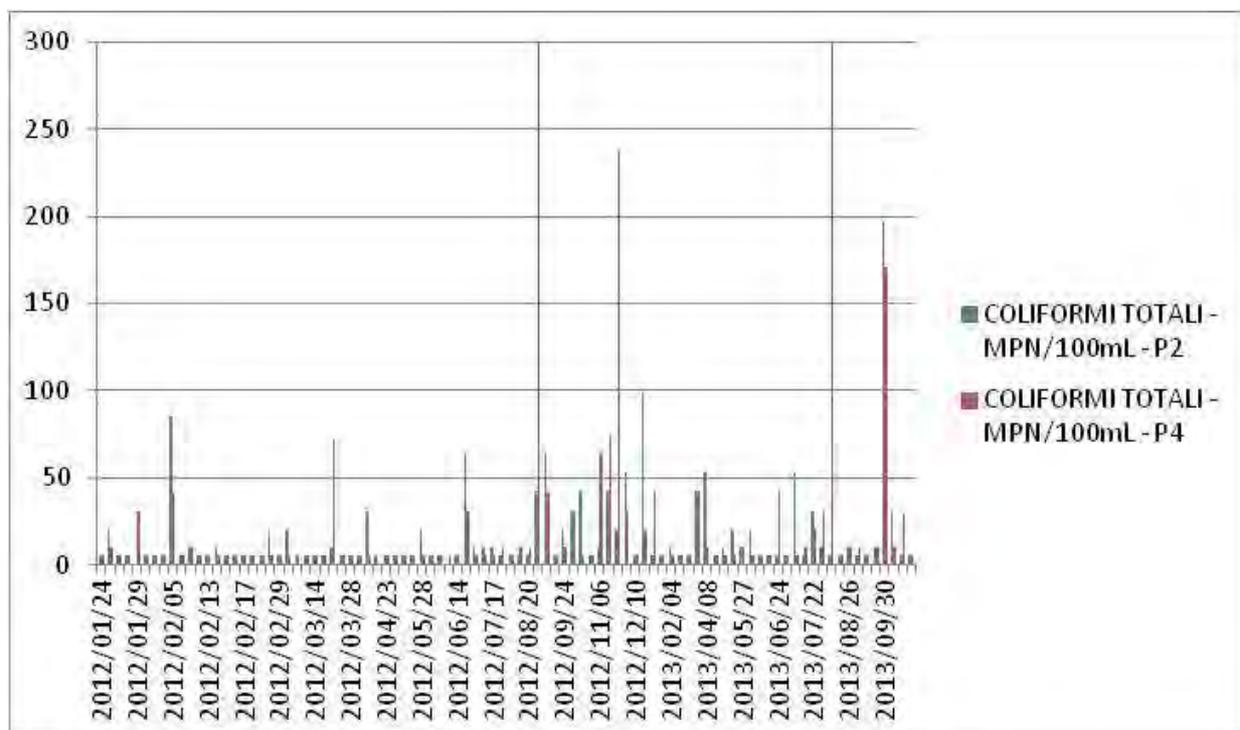
Un andamento simile si è registrato per il dato relativo ai parametri microbiologici a conferma dell'influenza delle attività nello specchio di mare intorno al relitto.

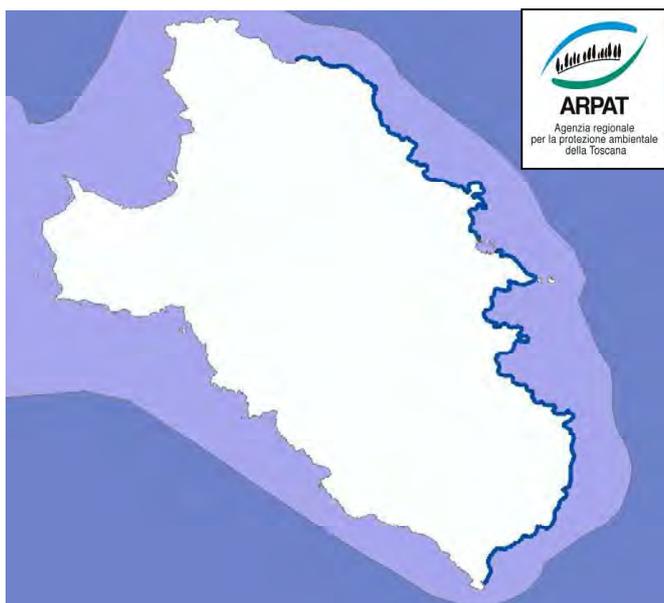
Come si vede dalla linea blu presente sulla costa orientale e dai valori riportati in tabella, l'indice CARLIT, rilevato dopo l'incidente, indica uno stato Elevato delle acque costiere in tale zona. Il monitoraggio, ripetuto nel mese di ottobre 2012 ha confermato lo stato elevato delle acque, valutato secondo questo indice, come risulta dalla tabella seguente:
