**ARPAT**

# *La gestione delle situazioni di emergenza con amianto*

# *Cerreto\_downburst\_19/09/2014*

## ***frazioni di Stabbia e Lazzeretto***

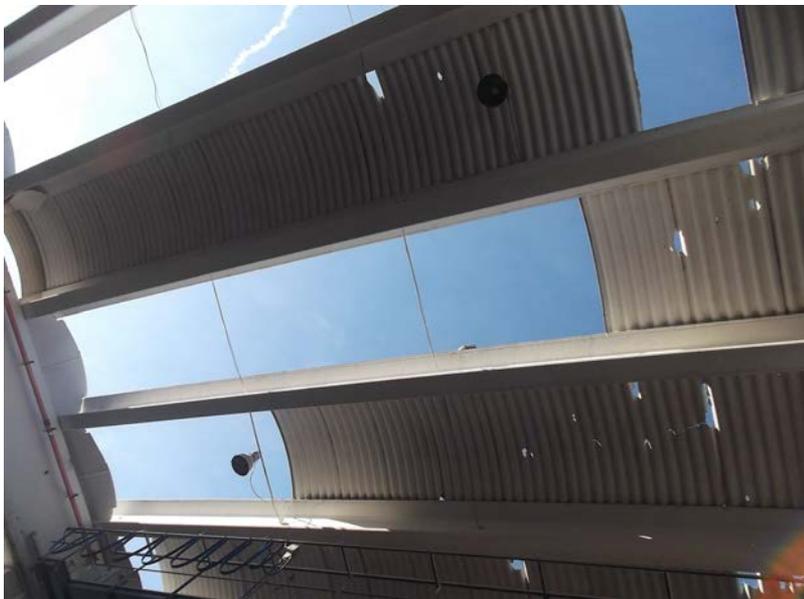
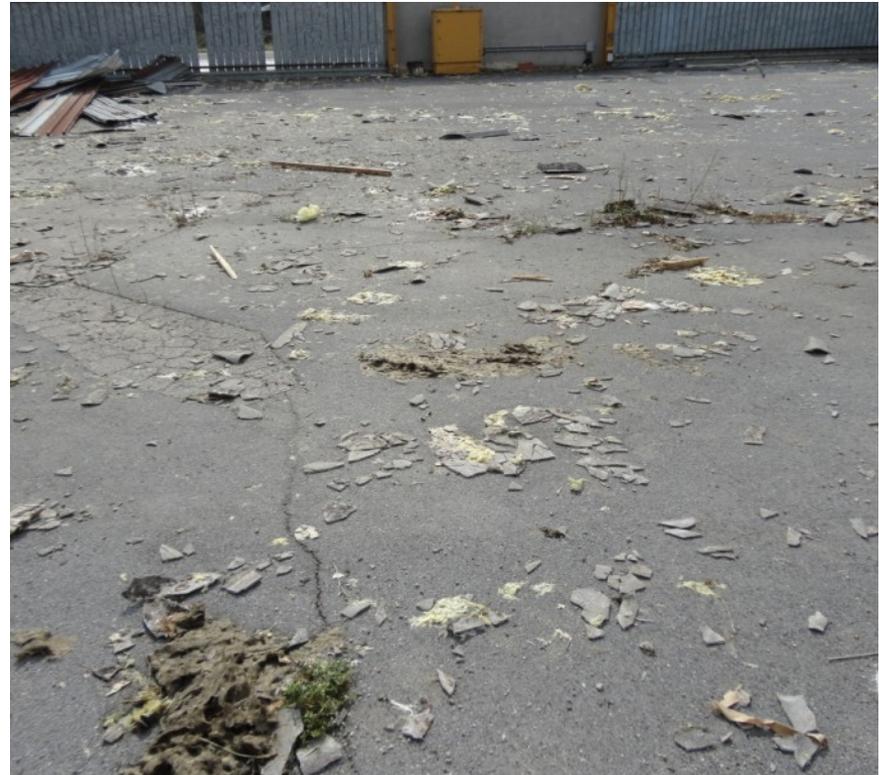
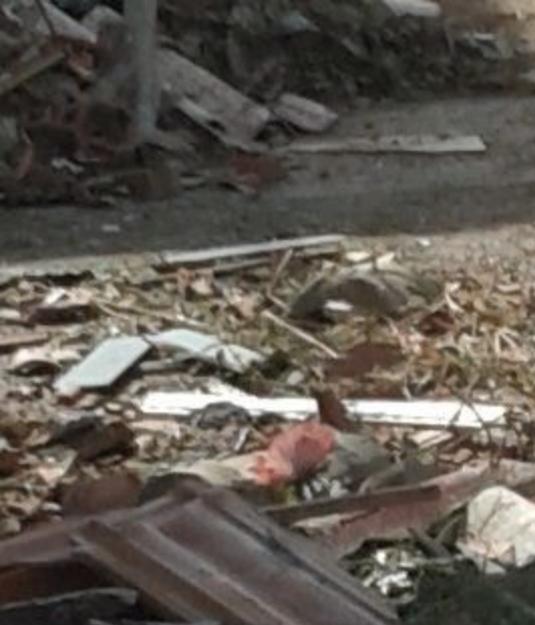
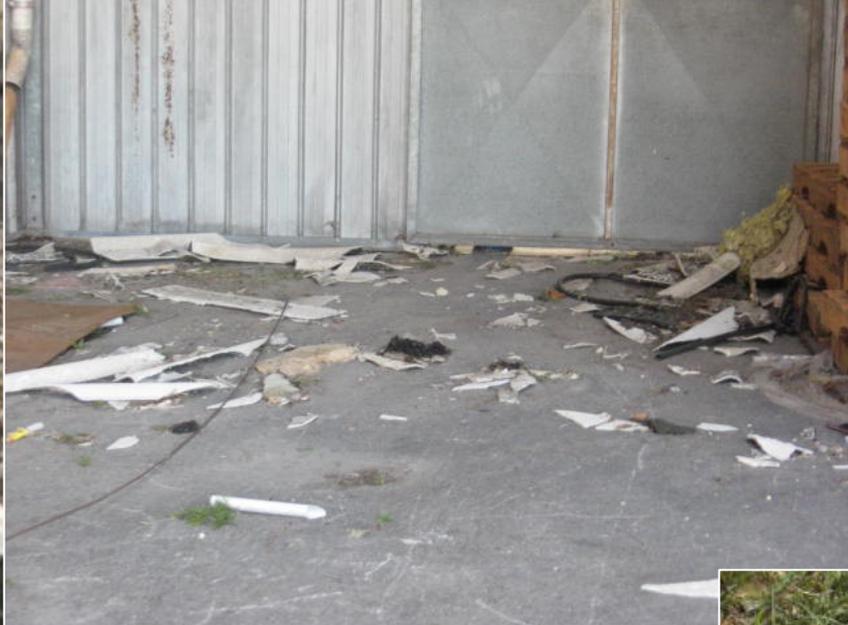
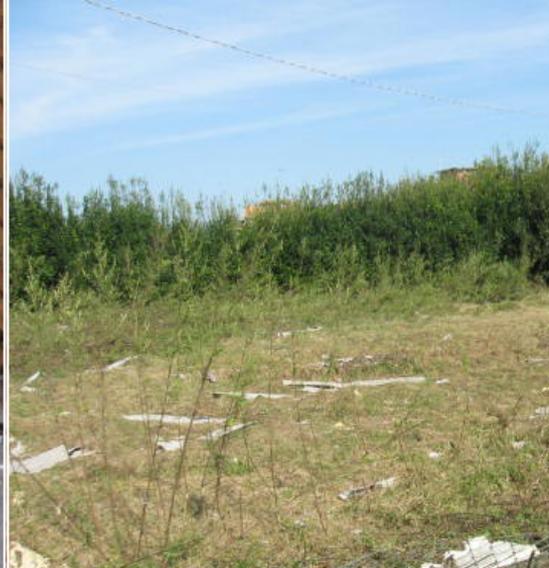
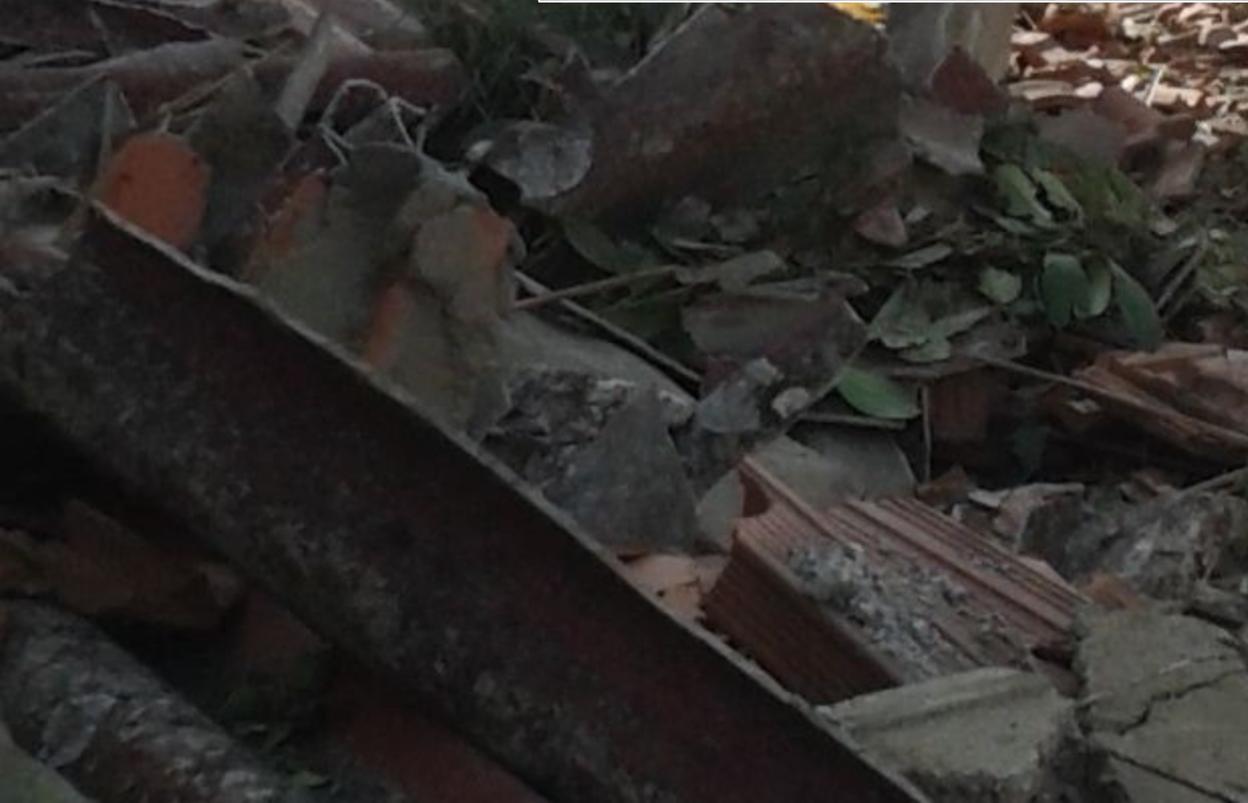
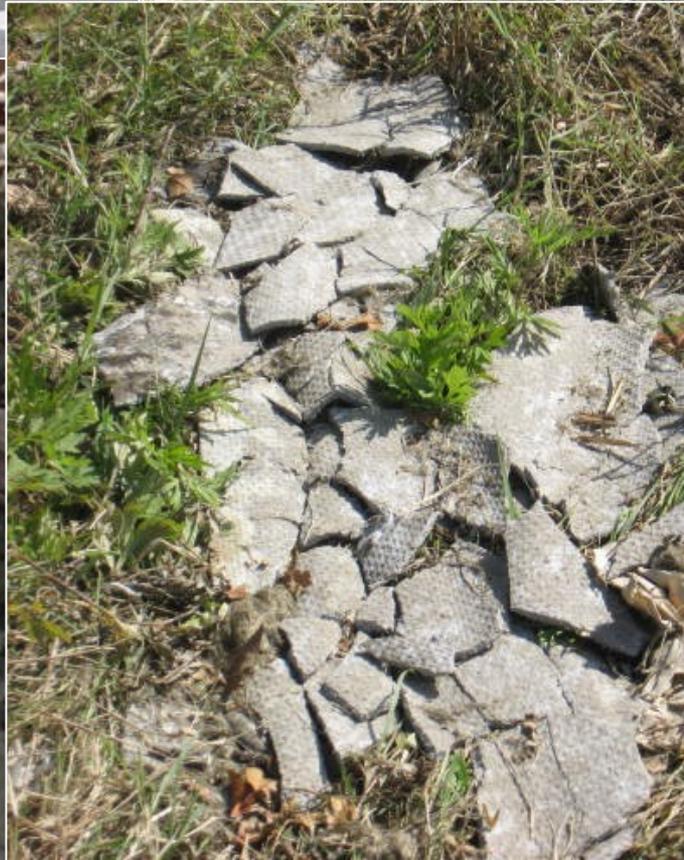
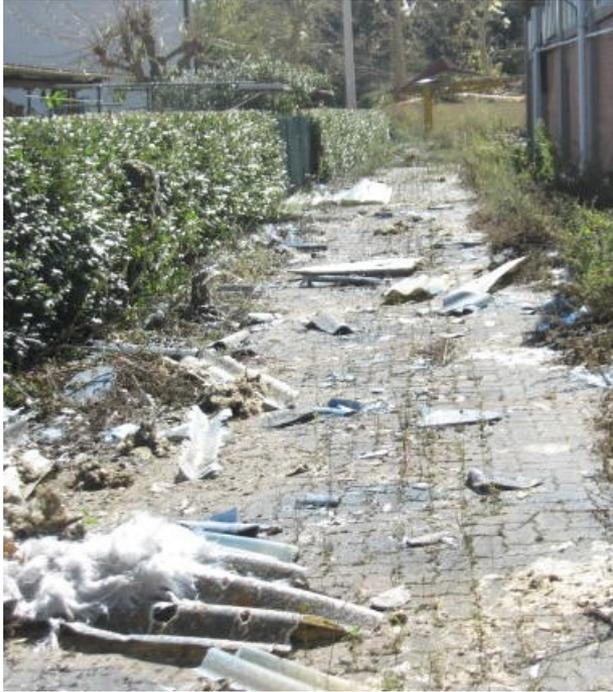
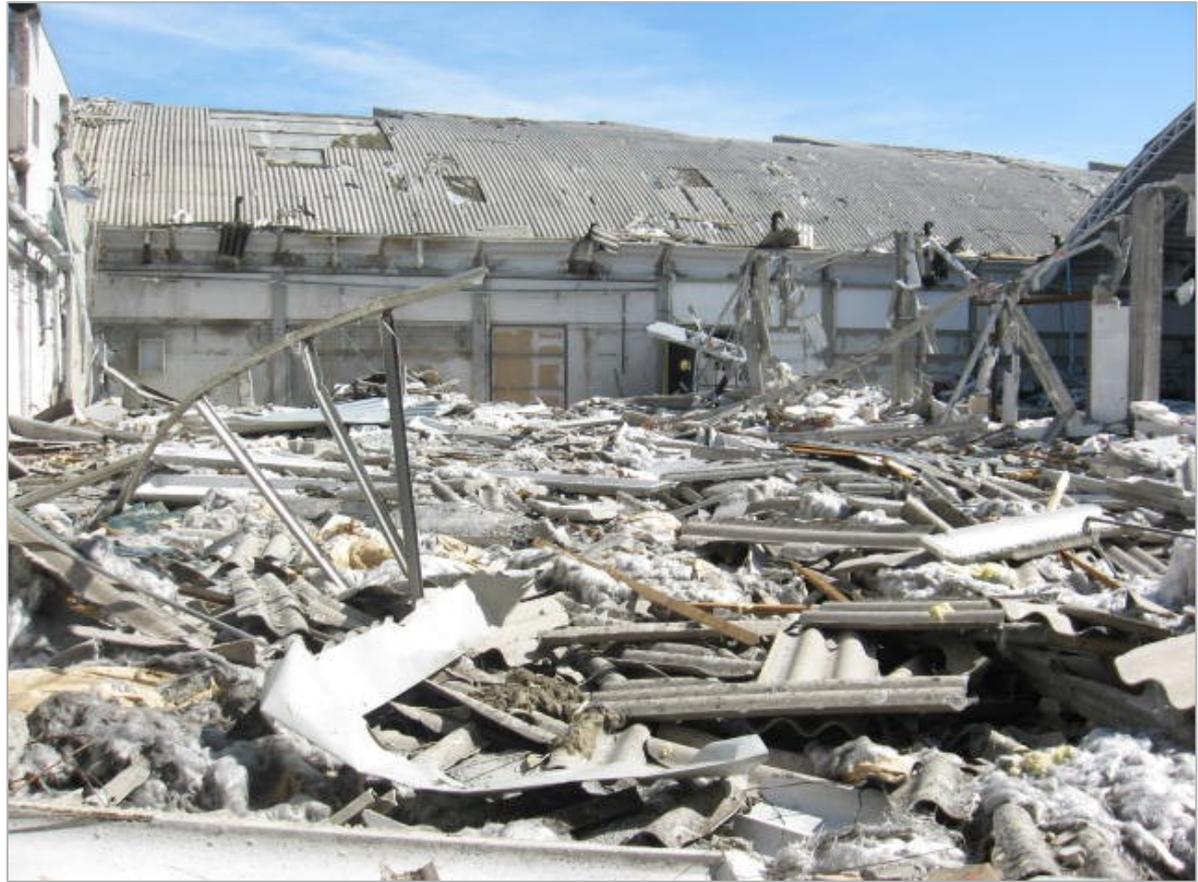
*cemento amianto  
sia in forma di pezzi  
grossolani che  
sbriciolati*

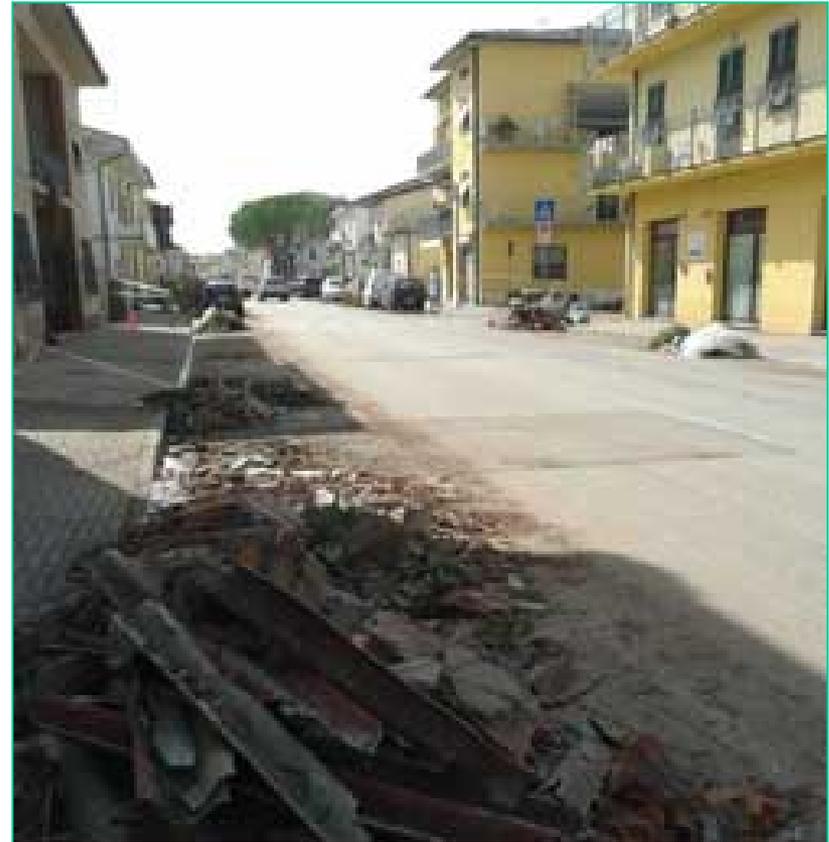
- *Ricognizione materiali contenenti amianto sul territorio*
- *Prima valutazione dei danni alle coperture degli edifici per interventi di rimozione in emergenza ed in sicurezza*

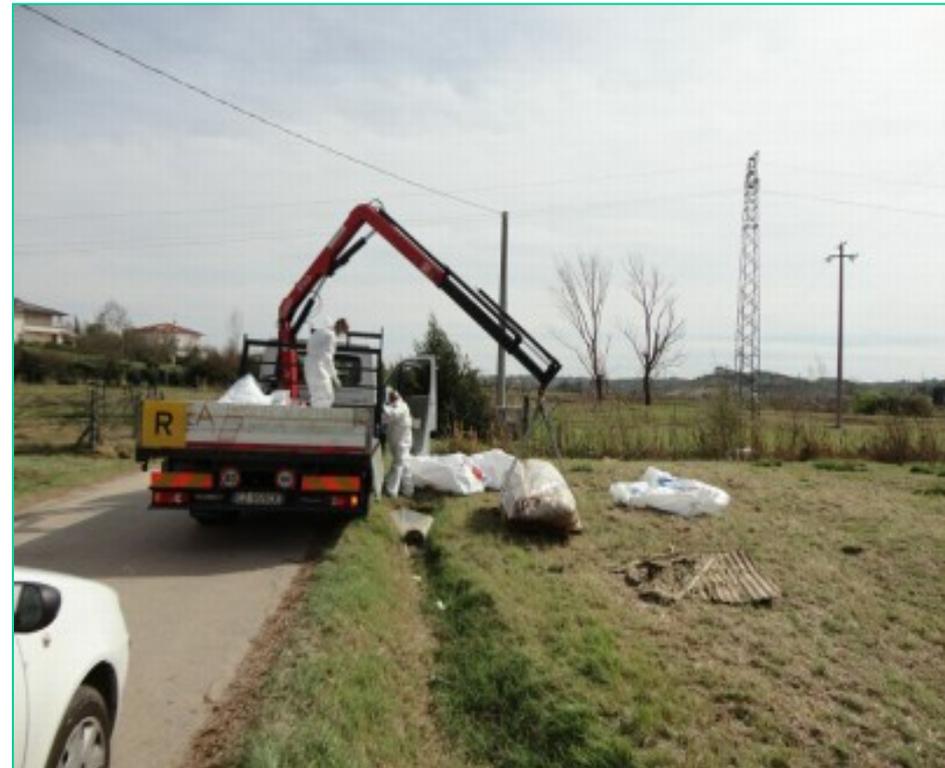
*Verifica degli  
interventi di pulizia,  
rimozione, raccolta e  
messa in sicurezza  
condotti da:*

- cittadini*
- gestore della raccolta  
dei rifiuti domestici*
- ditte appositamente  
incaricate dal Comune*

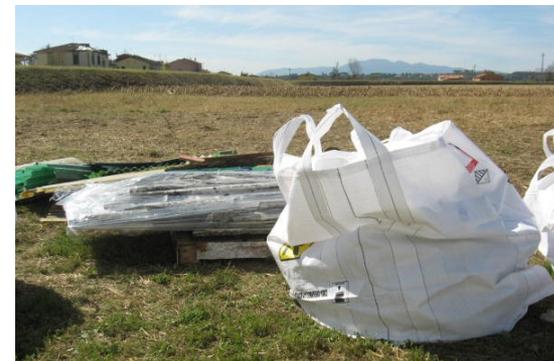
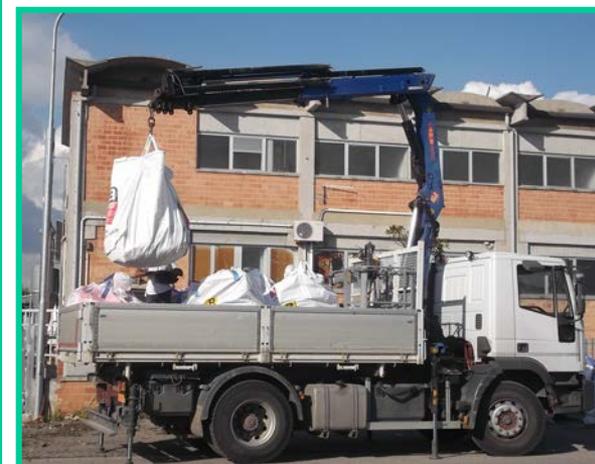
- *elaborate 12 tavole con la mappatura dei punti di ritrovamento amianto messe a disposizione del Comune, ASL e Vigili del Fuoco*
- *predisposte, con il supporto del Settore SIRA di ARPAT, due mappe di grande formato (A0), costituite da una ortofoto a colori del territorio in scala nominale 1:2000 con le informazioni risultanti dai rilievi in campo:*
  - *localizzazione ed entità delle cataste e big-bags **RCA, >470 t del CER 170605 con un costo complessivo > 478.000 €***
  - *coperture danneggiate e amianto disperso in zone agricole*

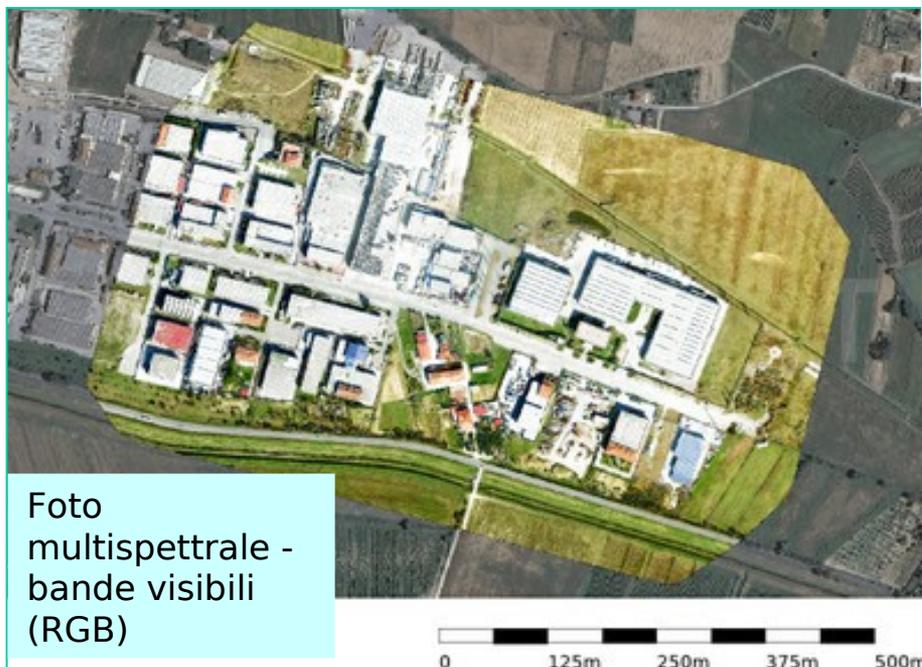
Foto  
multispettrale -  
bande visibili  
(RGB)

*ortofoto rilevate con  
volo alto*

dimensione del pixel al suolo = 5 cm

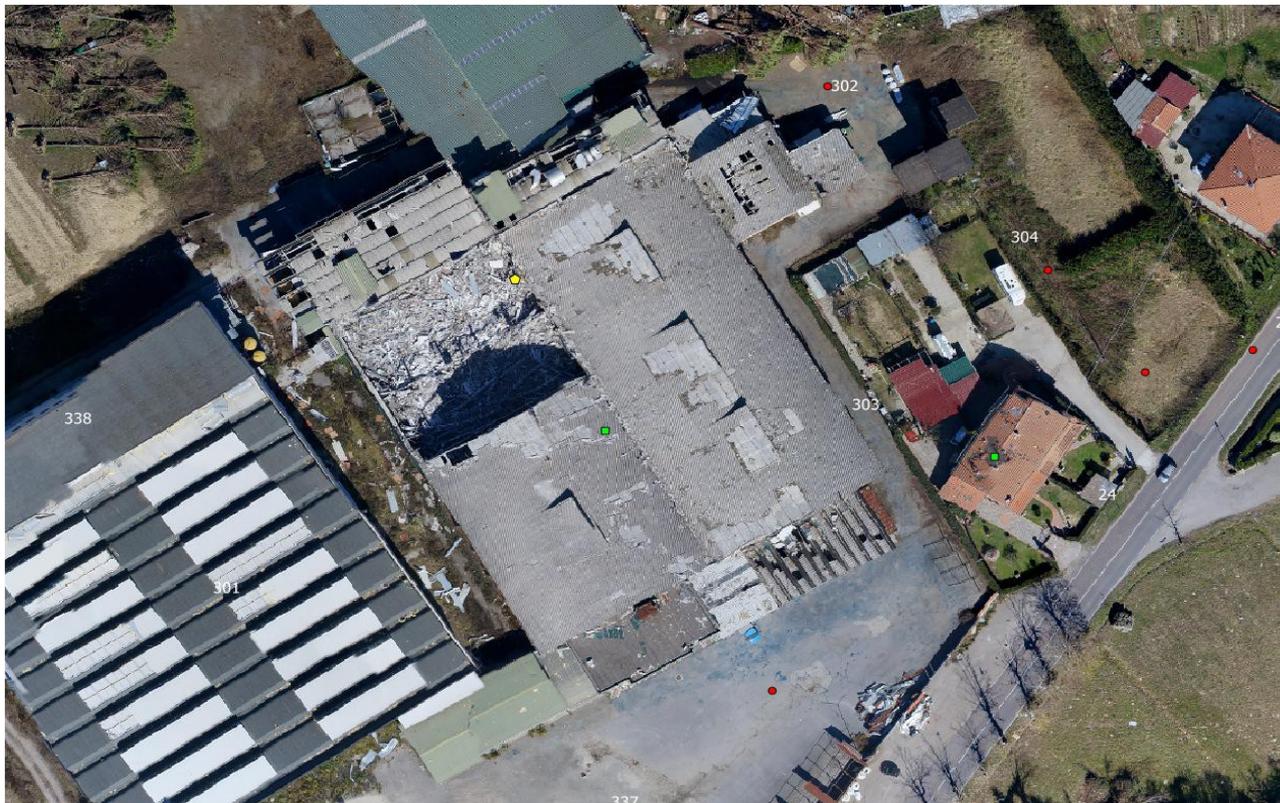
*campione di dettaglio della zona di una manifattura  
dismessa particolarmente danneggiata, estratto da  
due ortofoto rilevate con volo basso*

dimensione del pixel al suolo = 1 cm

- *Sono identificabili anche danneggiamenti e ritrovamenti di lieve entità, per cui è possibile individuare a vista sia tetti o manufatti danneggiati che zone con ricaduta di materiale*
- *Con il servizio web Geoscopio di Regione Toscana [\*] dalle mappe catastali è possibile risalire alle particelle interessate e successivamente ai relativi proprietari*

*Lo strumento è stato predisposto per individuare nelle fasi successive all'emergenza le situazioni più critiche con:*

- il danneggiamento delle coperture degli edifici*
- la presenza residua di frammenti dispersi sul suolo da rimuovere*

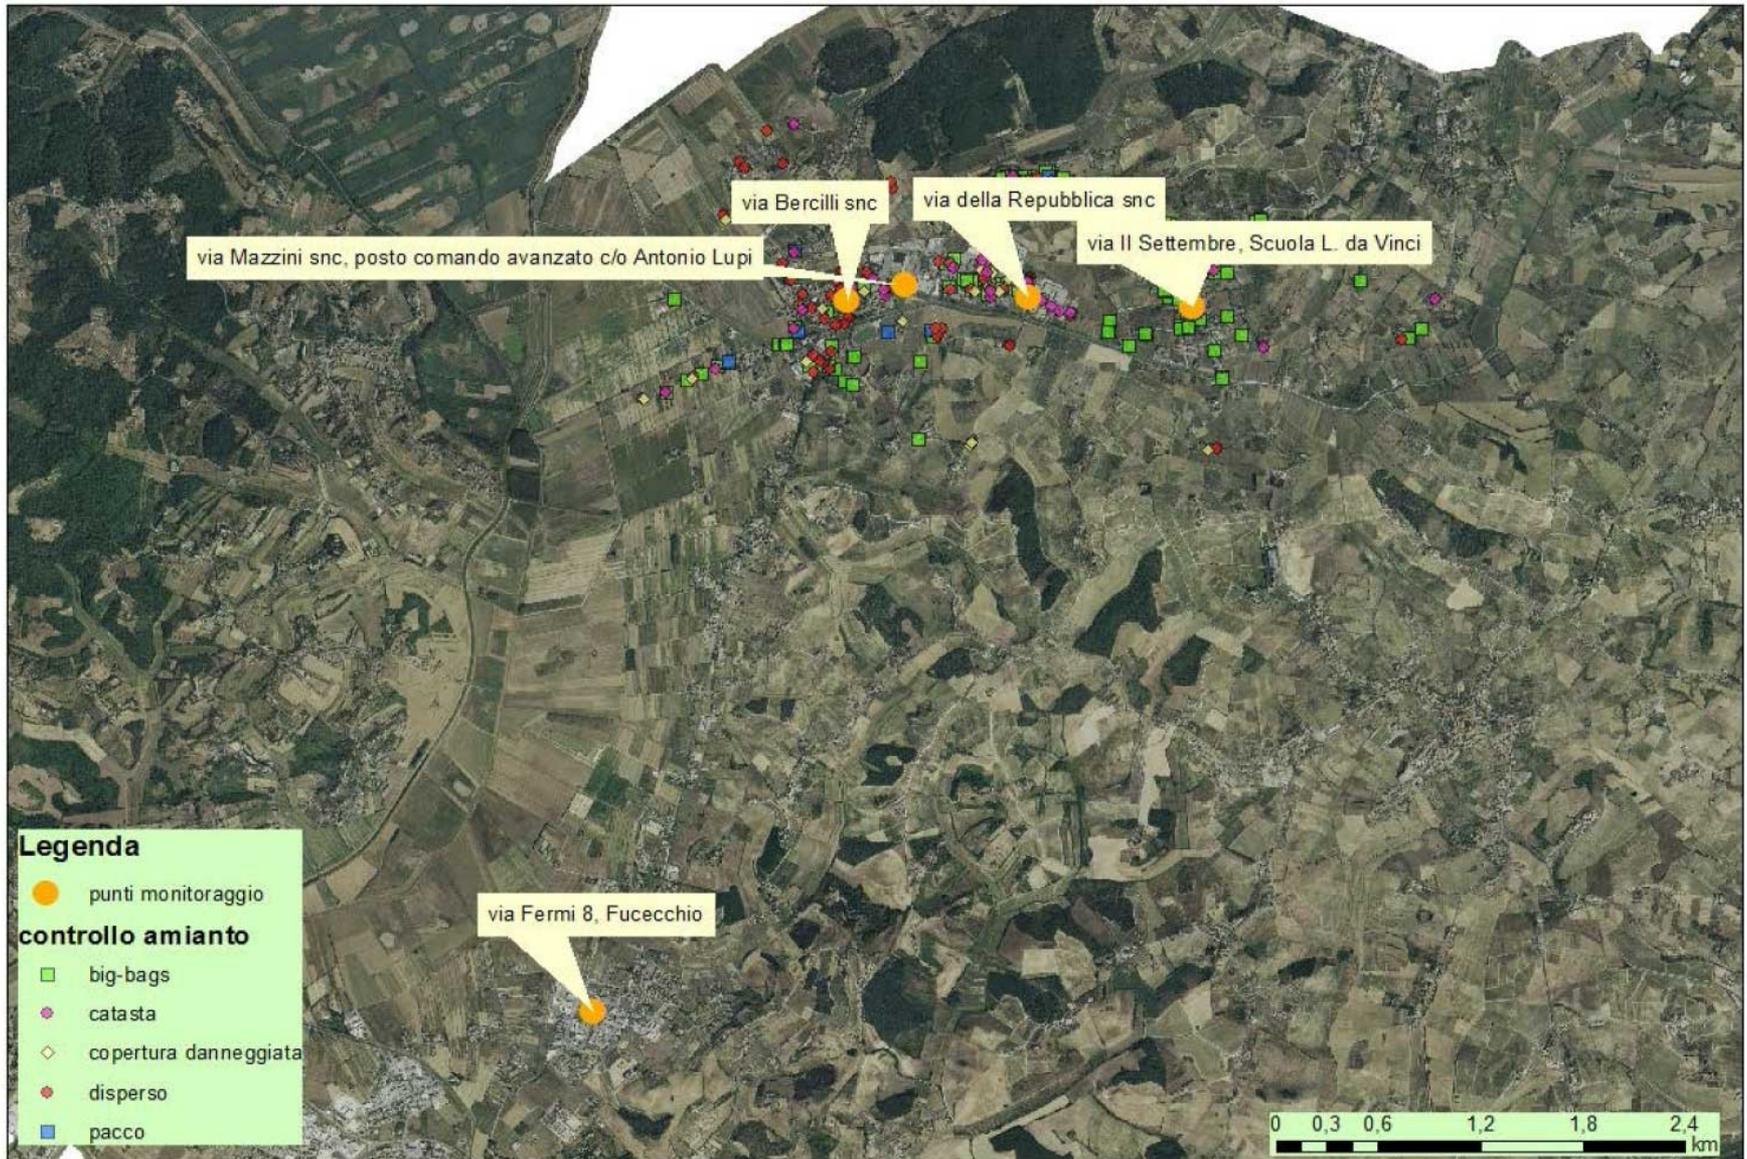
**Figura 1.** Punti di monitoraggio nell'area indagata

- *primo monitoraggio delle fibre di amianto presenti in aria avviato il 25 settembre, subito dopo la fase iniziale di gestione dell'emergenza, avviato in 4 stazioni di campionamento (\*) in prossimità di aree abitate e/o interessate dalla presenza di frammenti di materiali contenenti amianto ed una stazione di confronto in un'area industriale, posta a distanza di circa 5 Km, con presenza di numerose coperture in cemento amianto*
- *i prelievi sono stati ripetuti in una seconda sessione nei giorni 8 e 9 ottobre*

*(\*) Tre stazioni sono state seguite da ARPAT, due da ASL con modalità di campionamento per l'ambiente esterno indicate dalle "Linee Guida generali da adottare durante le attività di bonifica da amianto" (ISPESL 2010)*
