# Lotto V SRT 429 RESOCONTO ATTIVITA'

*ARPAT – Dipartimento del  
Circondario Empolese*

*RELAZIONE LUGLIO 2022*

**CANTIERE SRT n. 429 DI VALDELSA - LOTTO V**

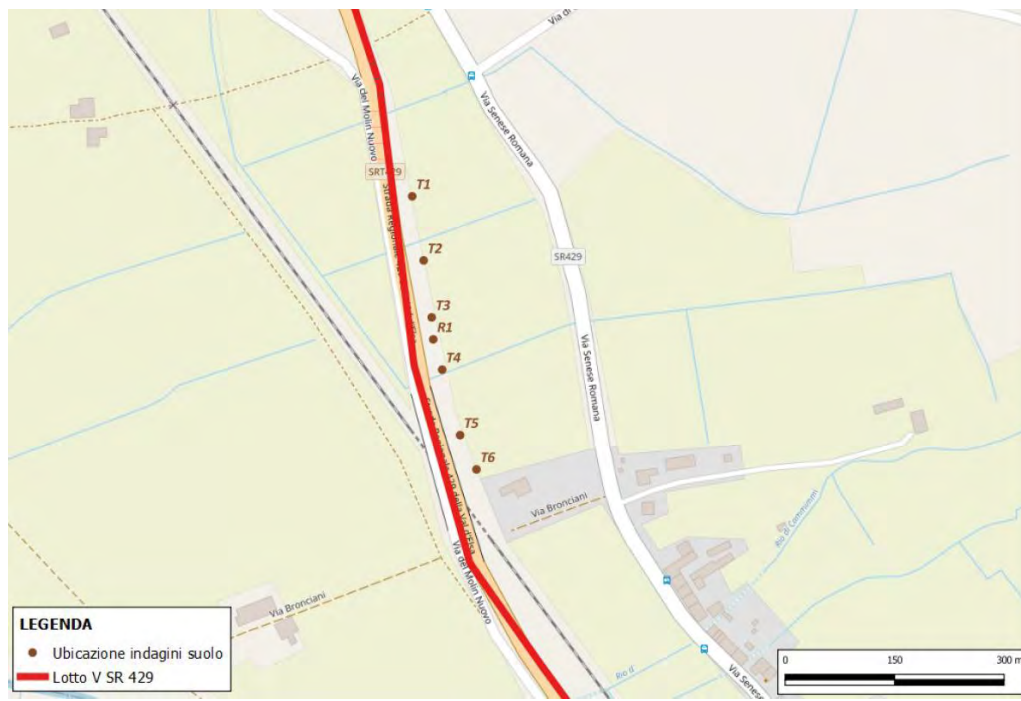
- 6 saggi con escavatore sulla banchina del terrapieno di rinforzo strutturale al piede del rilevato stradale
- 1 saggio superficiale mediante scarificazione del fianco del rilevato tra la banchina e la sede stradale.

Il campione di materiale prelevato dal saggio superficiale R1 ha mostrato superamenti delle CSC col. B tab.1 all.5 titolo V parte IV D.Lgs. 152/06 per i metalli considerati indicatori del potenziale impatto dovuto alla presenza di materiale riciclato contenente KEU (Cromo e Antimonio), mentre dal test di cessione risultano superamenti per il parametro Cromo totale e Solfati.

Nei campioni di materiale prelevato mediante i saggi sulla banchina, invece, non sono stati riscontrati superamenti delle concentrazioni limite se non per il parametro solfati nell'eluato di due campioni

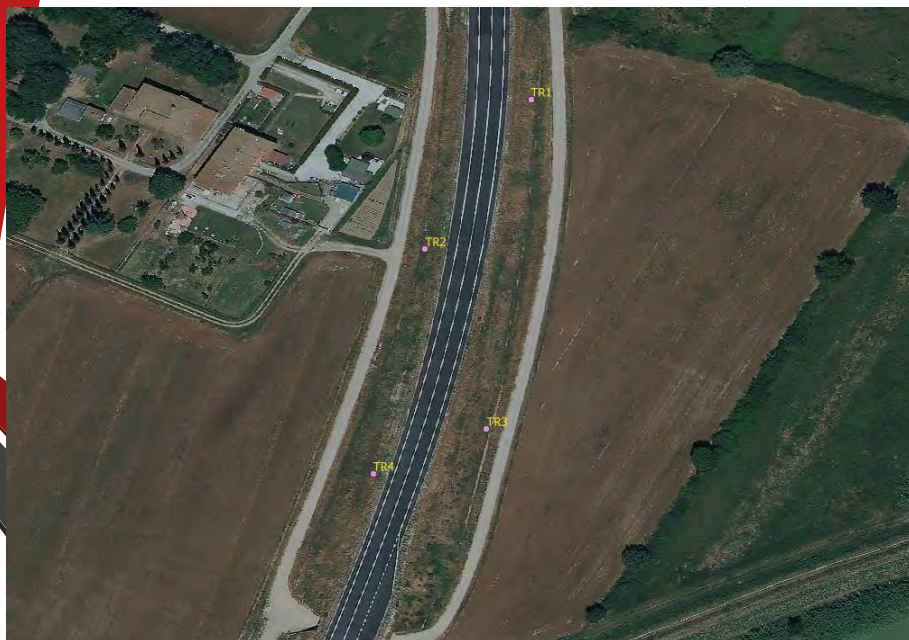
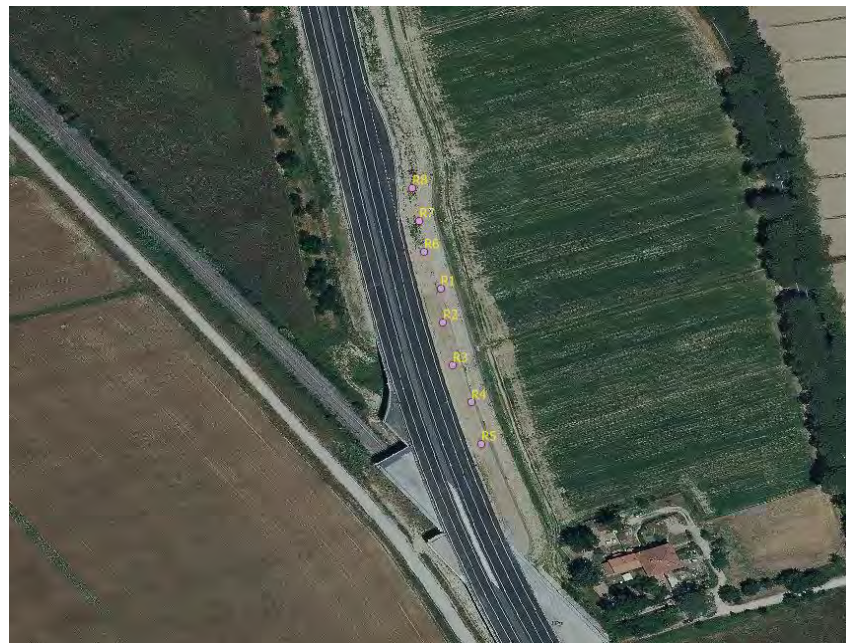
- ✓ **Prima indagine di approfondimento:** luglio 2021, a seguito degli esiti delle indagini effettuate con la Procura, sono stati prelevati 6 ulteriori campioni di materiale (da altrettante trincee ai lati del rilevato R2-R8) in loc. Brusciiana, nel tratto già precedentemente indagato dalla Procura e 4 ulteriori campioni in loc. Piangrande (Tr1-Tr4).

1. *Loc. Brusiana - confermati alcuni importanti superamenti dei limiti di concentrazione per tutti i metalli considerati indicatori del potenziale impatto dovuto alla presenza di materiale riciclato contenente KEU (principalmente Cromo e Antimonio) o nell'eluato a seguito di test di cessione.*
2. *Loc. Piangrande - rispetto dei limiti di concentrazione di cui alla col.B tab.1 All.5 titolo V parte IV del D.Lgs. 152/06*

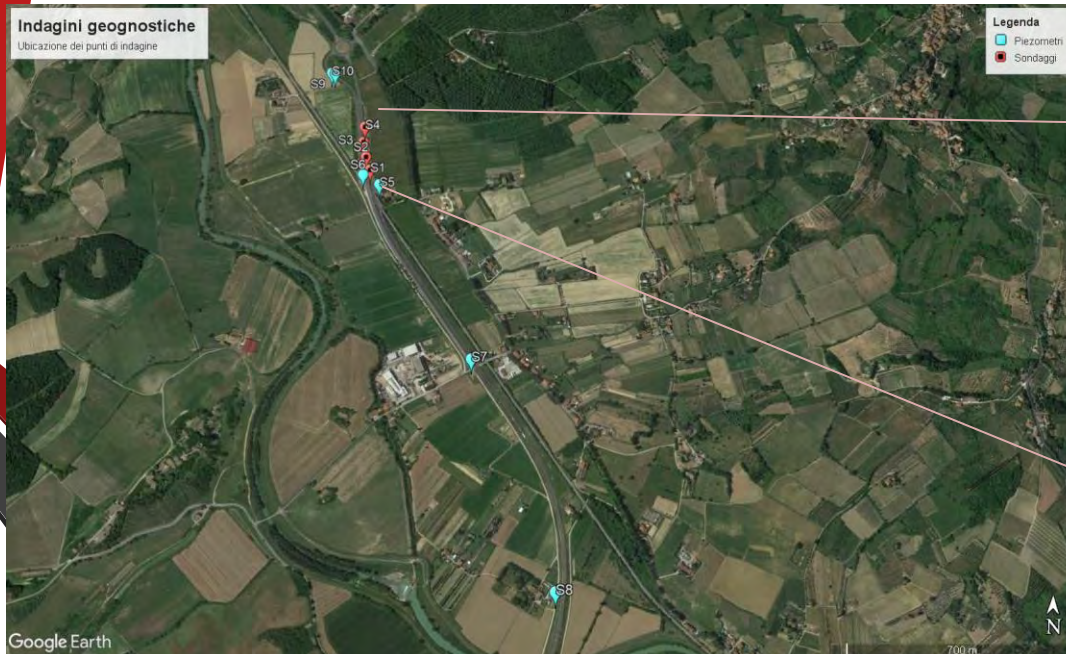
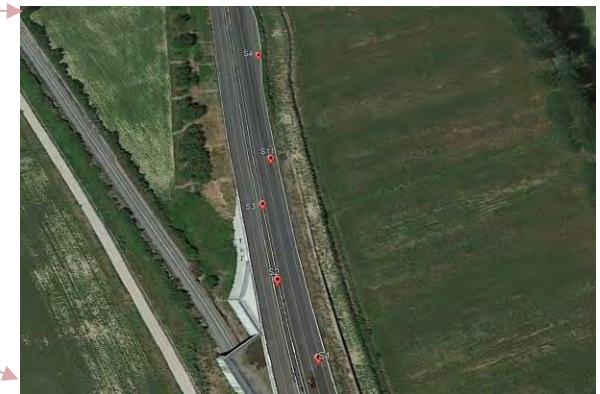
Ricostruzione, mediante le cassette catalogatrici, dell'andamento stratigrafico del rilevato stradale, a partire dal manufatto antropico fino al terreno naturale.

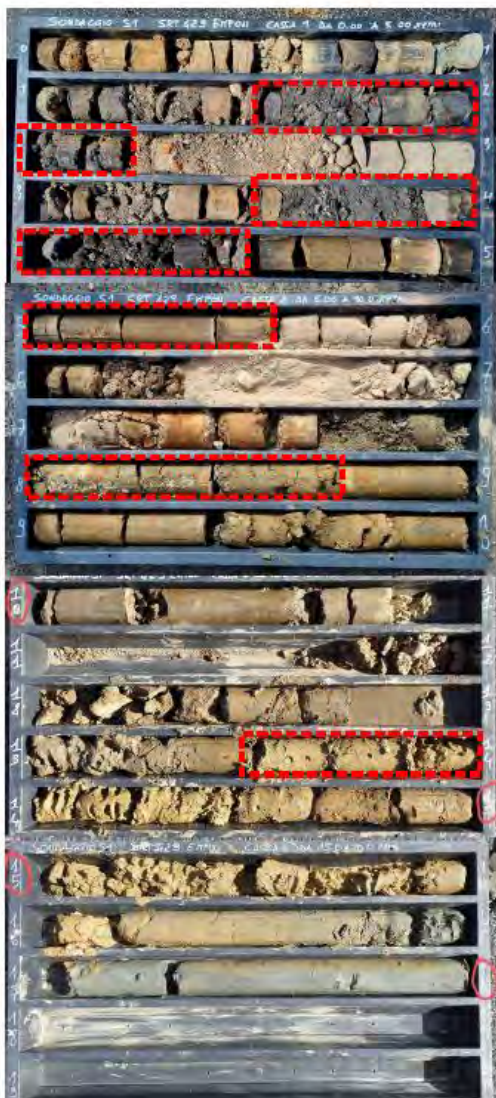
SONDAGGIO S1: 0,00-18,00

PROFONDITÀ DA P.C.	DESCRIZIONE	NOTE
0,00 – 0,80	Pacchetto stradale	0,7-0,8: liv. scuro eterogeneo med/fine
0,80 – 1,50	Aggregato di colore chiaro in matrice grigia con frammenti di varia pezzatura	
1,50 – 2,30	Aggregato di colore scuro, eterogeneo in matrice nera fine	Probabile aggregato contenente KEU 1,50-2,30: Prelevato il campione S1C1
2,30 – 3,50	Aggregato di colore chiaro in matrice grigia con frammenti di varia pezzatura	
3,50 – 4,50	Aggregato di colore scuro, eterogeneo in matrice nera fine	Probabile aggregato contenente KEU 3,50-4,50: Prelevato il campione S1C2
4,50 – 5,60	Aggregato di colore ocra in matrice terrigena con frammenti di varia pezzatura	5,00-5,60 : Prelevato il campione S1C3
5,60 – 7,20	Aggregato di colore chiaro in matrice grigia chiara con frammenti anche grossolani	La porzione di carota polverulenta è dovuta ad un problema nel carotaggio
7,20 – 7,50	Aggregato di colore rosso bruno	Importante presenza di mattoni e laterizi

7,50 – 10,80	Materiale di riporto con importante componente terrigena, frammista a materiale di varia pezzatura la cui percentuale va a diminuire mano a mano che aumenta la profondità	8,00-8,70 : Prelevato il campione S1C4
10,80 – 11,80	Probabile materiale misto cementato	La carota è andata distrutta per un danno al carotatore
11,80 – 12,40	Aggregato di colore chiaro in scarsa matrice grigia con frammenti grossolani	
12,40 – 18,00	Limo sabbioso e argilla limosa ocra con rari livelli più sabbiosi, che passano dalla facies: ocra ad azzurra nell'ultimo metro (intervallo 17,00-18,00)	Passaggio al terreno naturale in posto 13,50-14 : Prelevato il campione S1C5  E' stata eseguita una prova di permeabilità di tipo Lefranc a -15,00 m dal p.c.

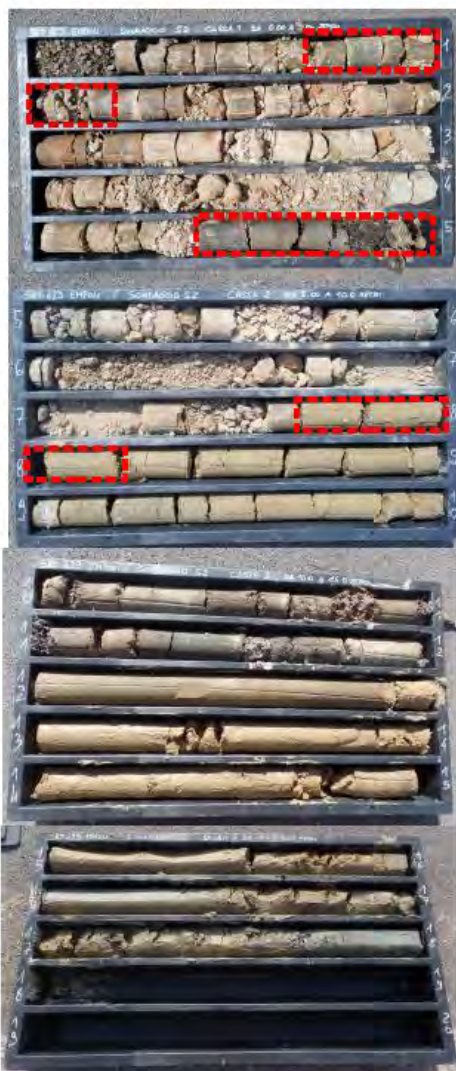
SONDAGGIO S2: 0.00-18.00

PROFONDITÀ DA P.C.	DESCRIZIONE	NOTE
0,00 – 0,20	Pacchetto stradale	Probabile fresato di asfalto
0,20 – 4,40	Aggregato di colore chiaro in matrice ocre chiara con frammenti di varia pezzatura	0,70-1,20: Prelevato il campione S2C1
4,40 – 5,00	Materiale scuro, non polverulento a granulometria fine con frammenti di varia pezzatura in matrice sabbiosa	Probabile fresato d'asfalto 4,50-5,00: Prelevato il campione S2C2
5,00 – 7,50	Aggregato di colore chiaro in matrice ocre chiara con frammenti di varia pezzatura	
7,50 – 11,00	Materiale di riporto con importante componente terrigena ocre, frammista a materiale di varia pezzatura e limi argillosi	7,60-8,20: Prelevato il campione S2C3  10,80 – 11,00: Livello sabbioso con presenza di acqua
11,00 – 11,10	Torba	
11,10 – 11,80	Materiale di riporto con importante componente terrigena chiara frammista a materiale di piccola pezzatura.	Intercettati deboli livelli acquiferi

11,80- 18,00	Argilla limosa e limo sabbioso con rari livelli più sabbiosi, che passano dalla facies ocre alle argille azzurre nell'ultimo metro (intervallo 17,00-18,00 m dal p.c.)	Passaggio al terreno naturale in posto 12,0-12,5: Prelevato il campione S2C4

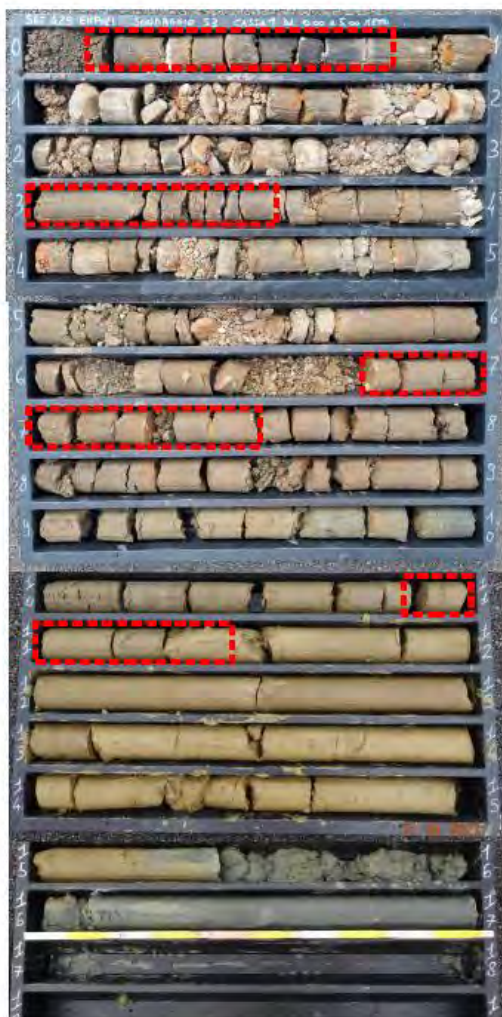
SONDAGGIO S3: 0.00-17.00

PROFONDITÀ DA P.C.	DESCRIZIONE	NOTE
0,00 – 0,20	Pacchetto stradale	Probabile fresato di asfalto
0,20 – 3,00	Aggregato di colore chiaro in poca matrice terrigena con frammenti di varia pezzatura	0,30: livello con parti verdi chiare, gialle e bianche alterate 0,40 – 0,80: livello con fresato/bitume 0,20-0,80: Prelevato il campione S3C1
3,00 – 4,00	Aggregato di colore da nero a marrone in matrice terrigena con frammenti di varia pezzatura fino a qualche cm di diametro.	2,50-3,50: Prelevato il campione S3C2
4,00 – 6,70	Aggregato di colore chiaro in matrice ocre chiara con frequenti resti di materiale antropico giallo e bianco.	Evidenti resti di mattoni/ceramiche
6,70 – 10,50	Materiale di riporto con importante componente terrigena ocre frammistata a materiale di piccola pezzatura, con aumento della componente argillosa all'aumentare della profondità.	6,70-7,50: Prelevato il campione S3C3
10,50 – 14,10	Limo argilloso e argilla limosa ocre con rari e piccoli frammenti di laterizi	10,50 – 10,80: limo argilloso ocre 10,8-11,4: Prelevato il campione S3C4 10,80 – 11,00 : Livello sabbioso con presenza di acqua

14,10 – 17,00	Argilla limosa e limo argilloso sabbioso con rari livelli più sabbiosi, che passano dalla facies ocre alle argille azzurre nell'ultimo tratto (intervallo 15,50 – 17,00 m dal p.c.)	Passaggio al terreno naturale in posto

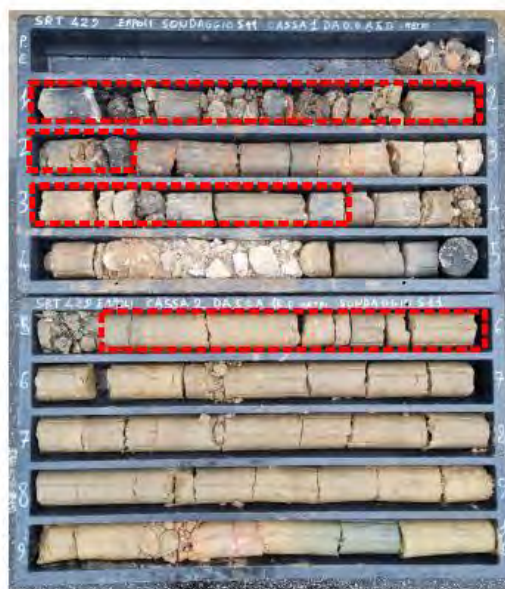
SONDAGGIO S11: 0.00-10.00

PROFONDITÀ DA P.C.	DESCRIZIONE	NOTE
0,00 – 1,00	Pacchetto stradale	Campione per prova permeabilità lab.
1,00 – 2,30	Aggregato di colore variabile con livelli neri in matrice scura a granulometria sabbiosa e frammenti di varia pezzatura fino a qualche cm.	1,00-2,30: Prelevato il campione S11C1
2,30 – 4,10	Aggregato di colore chiaro in poca matrice terrigena con frammenti di varia pezzatura e intercalazioni di livelli neri	Livelli neri individuati negli intervalli 1,00-1,80 ; 2,10-2,70 ; 3,20-3,70. 3,00-3,70: Prelevato il campione S11C2
4,10 – 4,60	Aggregato di colore chiaro in scarsa matrice con frammenti di pezzatura grossolana	
4,60 – 4,90	Aggregato di colore chiaro in matrice terrigena con frammenti di varia pezzatura	
4,90 – 5,20	Aggregato di colore variabile in matrice scura e con livelli neri	Odore persistente, probabili idrocarburi
5,20 – 9,30	Materiale di riporto con importante componente terrigena chiara frammista a materiale di piccola pezzatura, con aumento della componente argillosa all'aumentare della profondità.	5,20-6,00: Prelevato il campione S11C3

9,30 – 10,00	Argilla limosa e limo argilloso nella facies ocrea	Passaggio al terreno naturale in posto

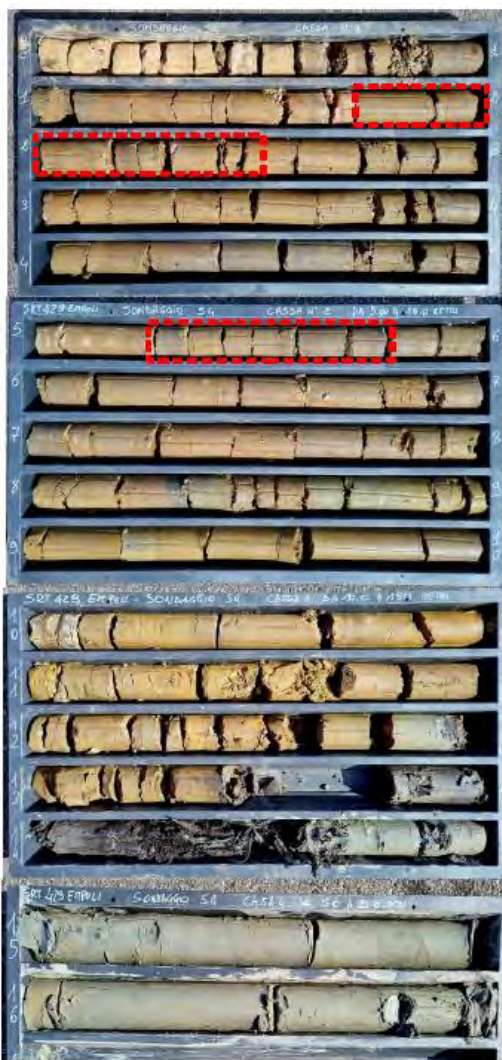
SONDAGGIO S4: 0.00-17.00

PROFONDITÀ DA P.C.	DESCRIZIONE	NOTE
0,00 – 0,80	Pacchetto stradale	
0,80 – 8,60	Materiale di riporto con importante componente terrigena ocre, frammista a materiale di varia pezzatura e limi argillosi.	1,80-2,50: Prelevato il campione S4C1  5,30-5,80: Prelevato il campione S4C2  6,9 m : RISCONTRATA ACQUA
8,60 – 10,00	Limi argillosi e argille limose	
10,0 – 13,40	Terreno rimaneggiato a granulometria prevalentemente limosa frammisto a materiale di piccola pezzatura.	
13,40 – 14,0	Limo argilloso e argille limose afferenti alla facies azzurra	Passaggio al terreno naturale in posto
14,0 – 14,70	Torba	
14,70 – 17,0	Argille limose afferenti alla facies azzurra

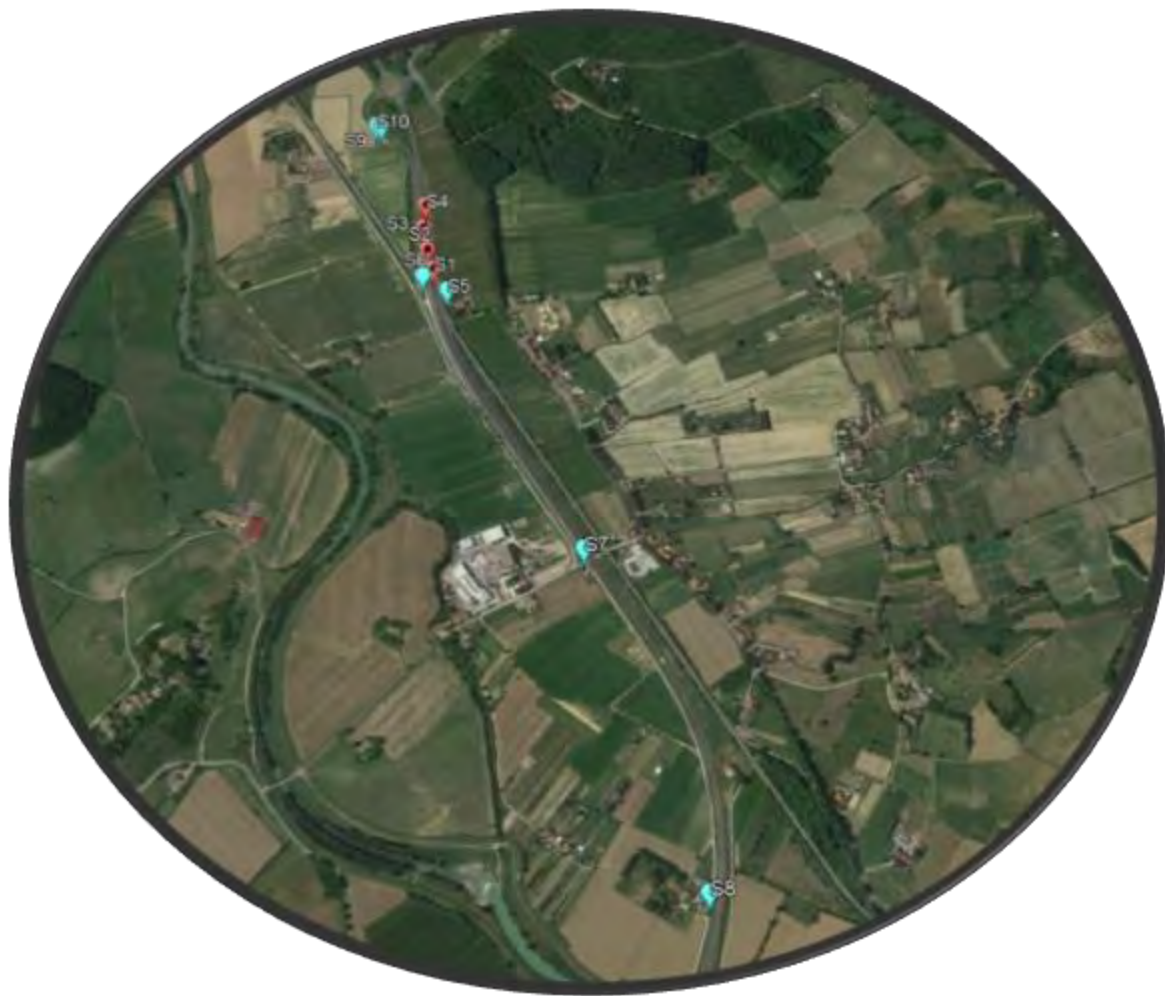
- **Monitoraggio di indagine:** realizzazione di 9 specifici punti di monitoraggio nell'ambito del piano di approfondimento di indagine di aprile/maggio 2022, ubicati ai piedi del rilevato e sopra il corpo stradale. Inizio campionamento trimestrale il 20/05/22.
