Lo stato delle acque dell'Antro del Corchia in relazione alla vulnerabilità degli acquiferi carsici

----- Atti del Convegno “*Le risorse idriche sotterranee delle Alpi Apuane: conoscenze attuali e prospettive di utilizzo*”. Filanda di Forno, Massa, 22 giugno 2002. Organizzazione Parco Alpi Apuane e Federazione Speleologica Toscana. Pag. 105 - 116, 2003. Pubblicato a cura della Federazione Speleologica Toscana -----

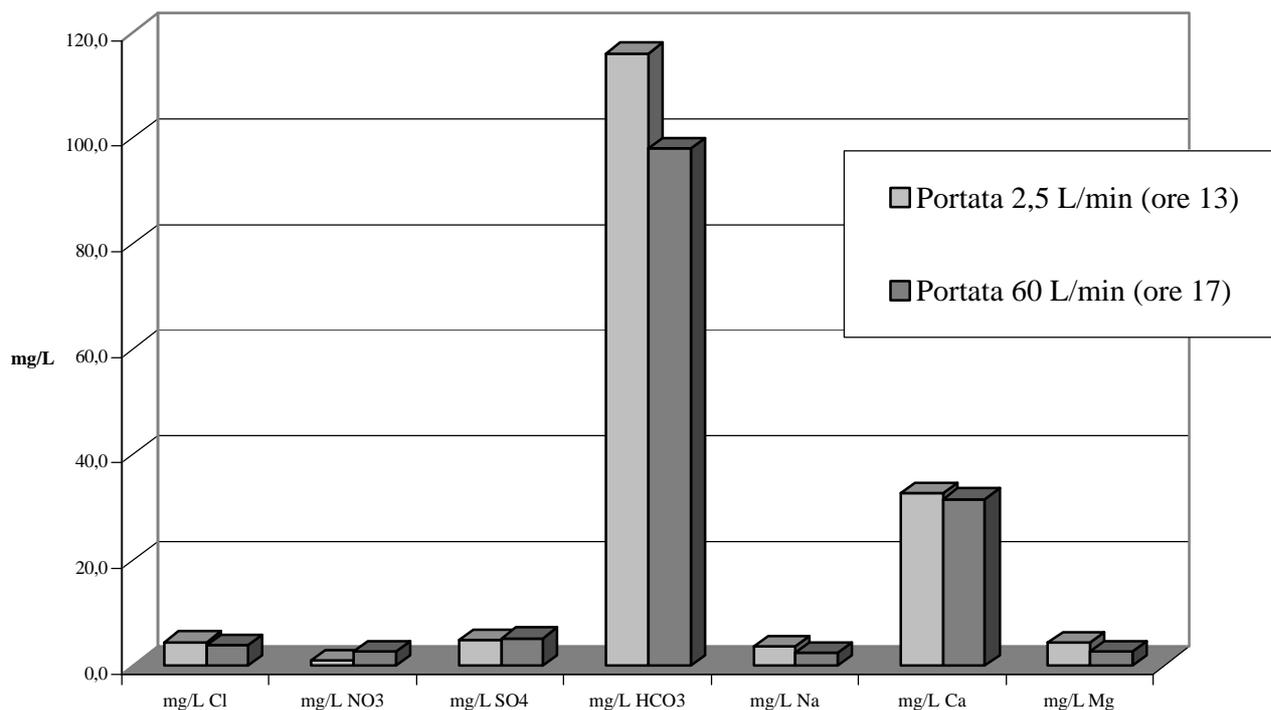
Figura 2 - Variazione del chimismo conseguente all'incremento della portata della *Cascata dei Romani* (Antro del Corchia) avvenuto in poche ore in seguito ad un forte temporale (evento del 14.5.1998).

E' da presumere che i tempi di arrivo delle acque piovane nei condotti sotterranei siano rapidi, in alcuni settori dell'ordine di qualche ora o anche meno. Ad esempio, durante le operazioni di monitoraggio nella zona della Galleria del Venerdì, in occasione di eventi meteorici di una certa entità, si sono riscontrati rapidi aumenti delle portate delle acque di alcune cascate, tra cui quella proveniente dal Ramo dei Romani. Nella figura 2 si riporta la variazione del chimismo di quella cascata dovuta all'ingresso di acque a minore mineralizzazione (conseguente all'incremento della portata che si è verificato in poche ore) in seguito ad un forte temporale avvenuto intorno alle ore 15 del 14.5.1998.

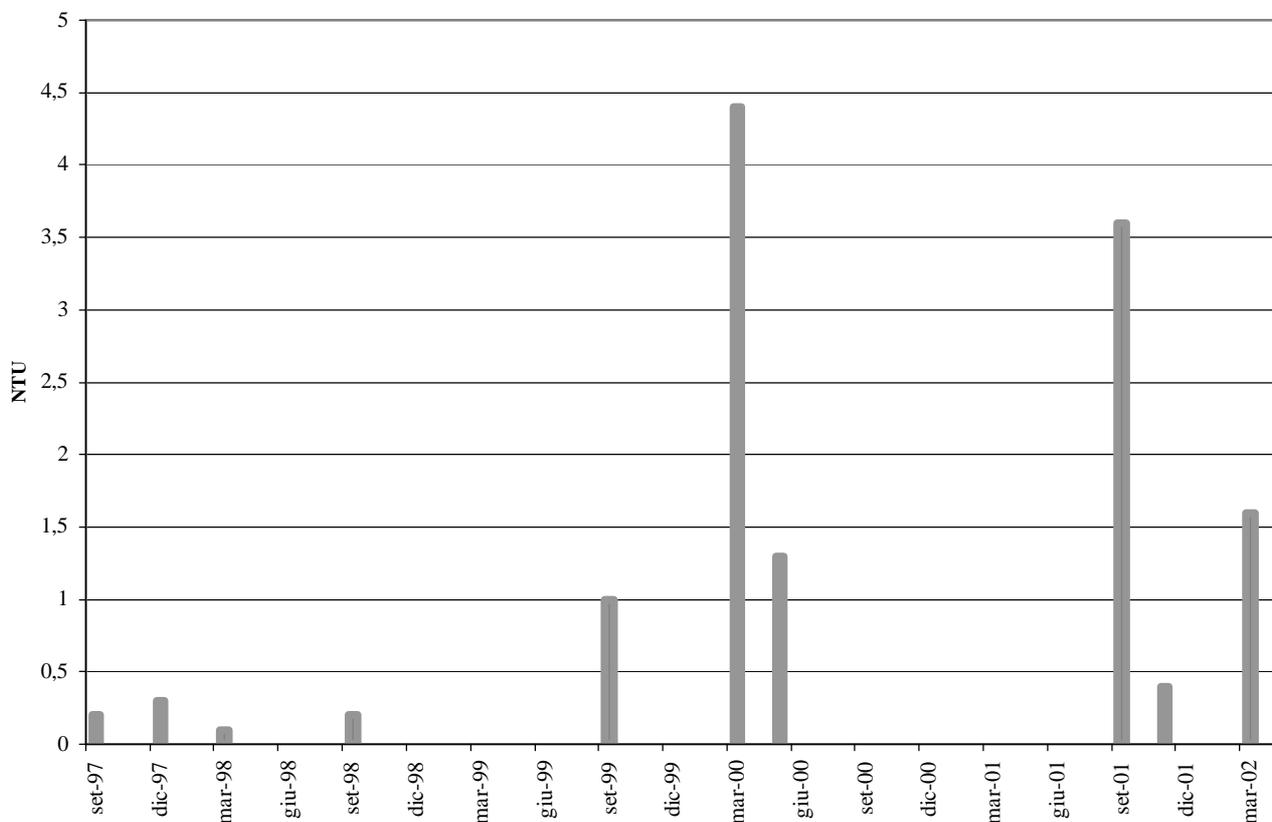
Figura 3 – Episodi di torbidità nel fiume Vidal (Antro del Corchia) nel corso degli anni 1997-2002.

L'istogramma di figura 3 riporta alcuni episodi di torbidità nel fiume Vidal. Elevati valori di torbidità non sempre erano correlati a portate elevate; ad esempio, il campione del 13 marzo 2002 presenta torbidità di 1,6 NTU, valore riscontrato con il fiume con portata ai minimi e in assenza di precipitazioni esterne da molto tempo.

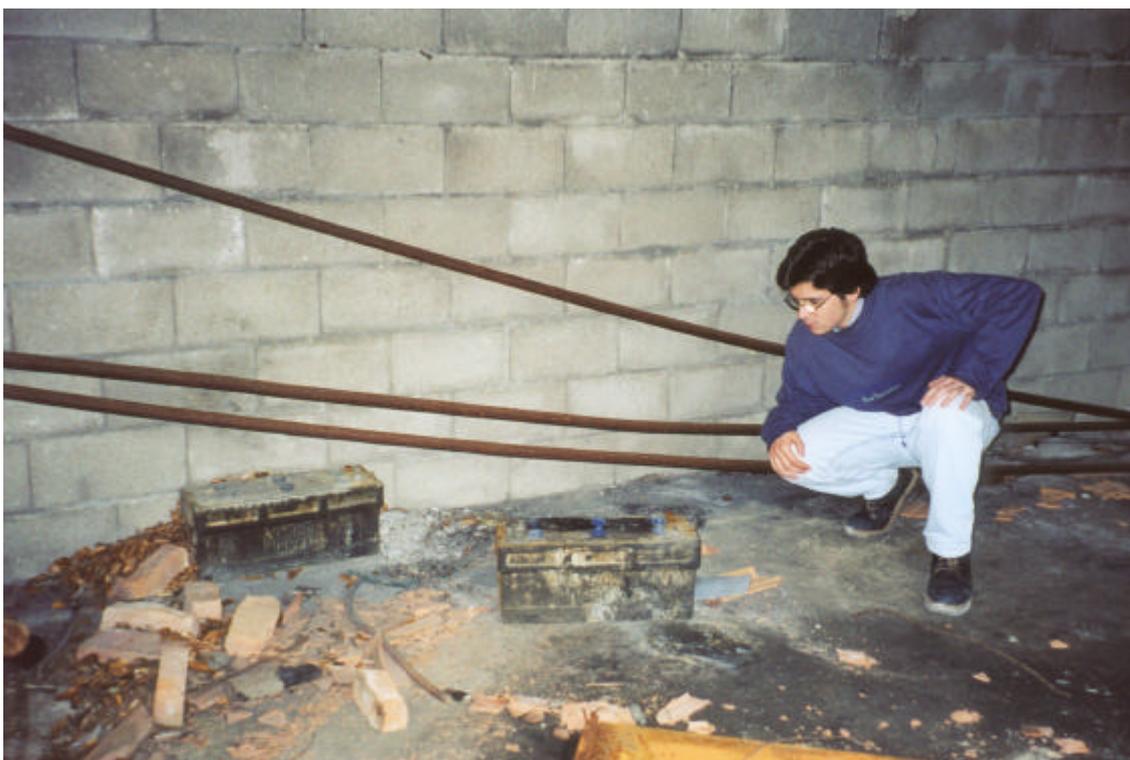
Figura 4 – Accumulatori al piombo abbandonati in una zona del versante nord-ovest del M. Corchia. Parte di questo materiale è stata recentemente rimossa.

Sul versante nord-occidentale del M. Corchia, l'area di maggior assorbimento idrico delle acque piovane, sono presenti rifiuti metallici e di altra natura. Sono questi i resti di strutture edificate nel corso dell'apertura della strada di arroccamento verso le cave del *Retrocorchia*, oggi abbandonata. Generalmente i metalli ferrosi non hanno molta rilevanza ai fini dell'inquinamento delle acque dati i lunghi tempi di ossidazione e dispersione degli ossidi: il ferro è un elemento dotato di bassa mobilità geochimica. Maggiore attenzione deve essere posta, invece, su rifiuti costituiti da vecchi accumulatori al piombo che si trovano in alcune aree di quella zona. Liquidi acidi ad altro tenore di piombo, probabilmente con impurezze di altri metalli pesanti, possono venire rilasciati dagli accumulatori e penetrare facilmente nel sistema carsico. Le soluzioni acide contenenti piombo vengono comunque "tamponate" in breve tempo dalla roccia calcarea e probabilmente i grandi flussi idrici che percorrono la montagna non dovrebbero venire significativamente contaminati. Tuttavia si ricorda che sono sufficienti 10 microgrammi di piombo per litro per determinare l'inquinamento di un'acqua, inoltre, già 2 – 3 microgrammi costituiscono uno stato di modifica del sistema acqua del M. Corchia, in quanto i livelli naturali di questo metallo in quelle acque sono molto più bassi. Assieme al piombo altri metalli tossici possono essere presenti come impurezze negli accumulatori, fra questi nichel, cadmio, arsenico.

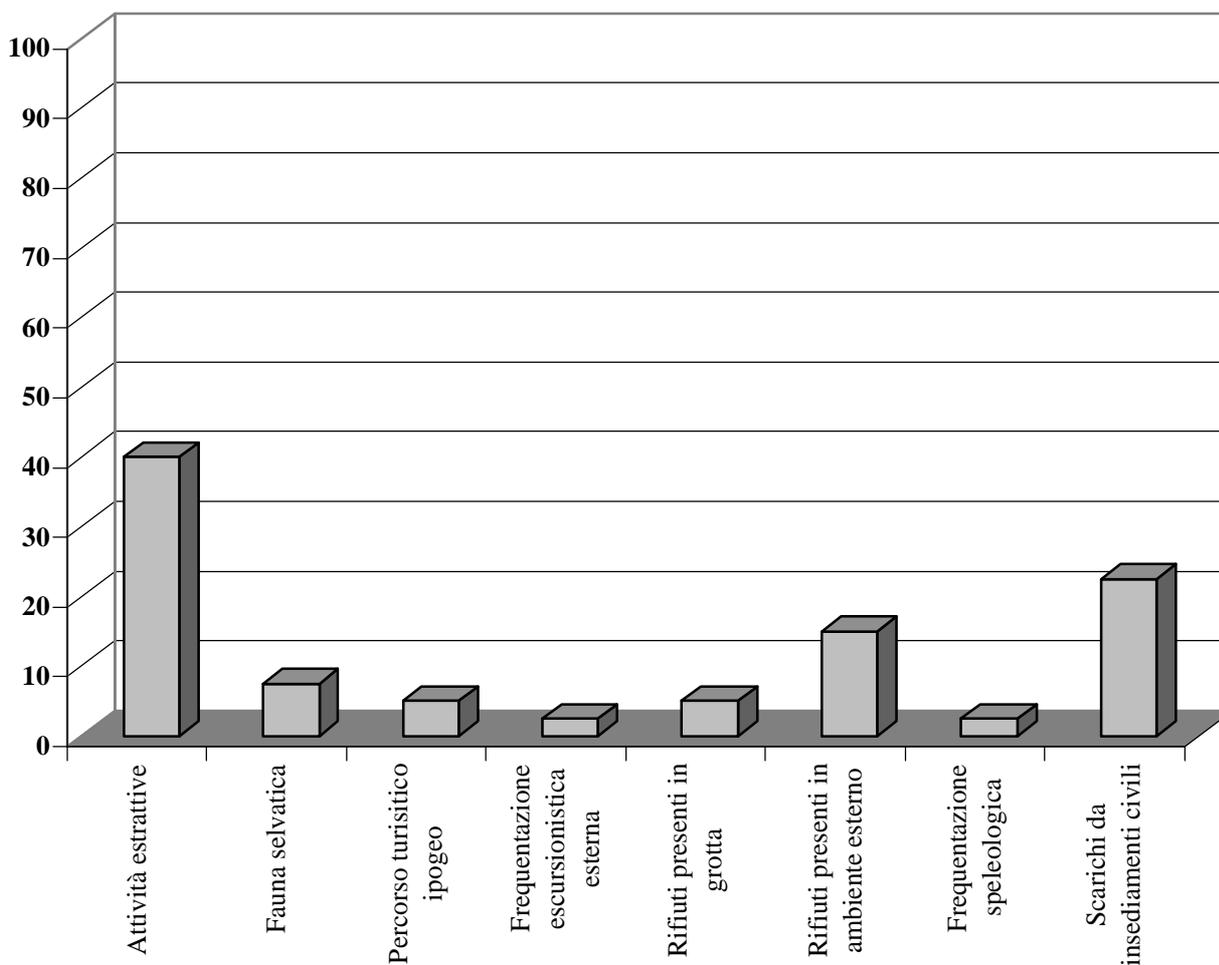
Figura 5 – Rappresentazione in percentuale del contributo delle possibili cause di inquinamento delle acque ipogee del sistema carsico Antrò del Corchia; si sottolinea che i valori assegnati sono affetti da incertezza e che sono soggetti a cambiare nel tempo.

Nella figura 5 è riportato un istogramma in cui è indicato il contributo percentuale delle possibili cause di inquinamento di quelle acque; si sottolinea che i valori assegnati sono affetti da incertezza e che sono soggetti a cambiare nel tempo. Si propone quindi una stima approssimativa che comunque può indirizzare il controllo verso le cause che maggiormente possono condizionare lo stato di qualità delle acque.

Nella figura 5 si osserva che un peso maggiore è stato assegnato alla presenza di cave attive, tra l'altro localizzate in zone elevate della montagna, in quanto eventuali fenomeni di percolazione di sostanze inquinanti possono interessare gran parte del sistema. Un'altra fonte di contaminazione, ancora attiva come le analisi microbiologiche dimostrano, sono gli abitati di fondo valle che probabilmente interessano con scarichi non condottati la parte finale delle acque circolanti nel sistema (Fontanacce di Cardoso). Per quanto riguarda i rifiuti abbandonati in esterno sul M. Corchia, si è riscontrata in alcune zone la presenza di vere e proprie discariche, certamente non autorizzate, con materiale che può determinare inquinamento delle acque sotterranee. Altre fonti di rischio come i rifiuti abbandonati in grotta, la stessa frequentazione turistica e speleologica, i lavori di allestimento turistico (ormai terminati) sono da ritenersi trascurabili.

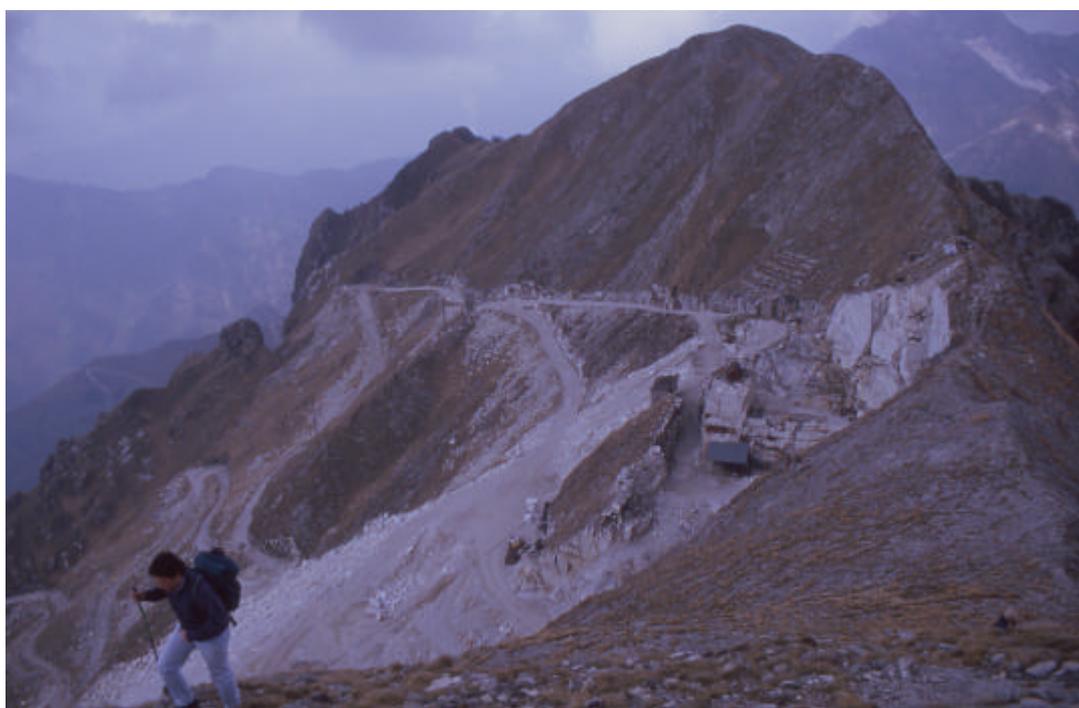
Figura 6 – La cava dei Tavolini. Localizzata in una delle zone più elevate del m. Corchia, nonostante le attenzioni e le corrette procedure di scavo, non può non costituire una perenne fonte di rischio di contaminazione delle acque che circolano all'interno del massiccio carsico.

Altra fonte di contaminazione delle acque può essere il materiale in sospensione prodotto dalle attività di escavazione e di taglio del marmo: è molto probabile che una grande cava localizzata nella parte alta del M. Corchia possa intercettare piccole fessure che possono divenire vie preferenziali di acque superficiali contenenti materiale in sospensione. Comunque, al momento non è possibile imputare a queste attività gli episodi di intorbidamento di alcune acque dell'Antro del Corchia o i depositi di sedimenti che si riscontrano in diversi settori del sistema (pozze con depositi limo-argillosi e sabbia in alcune zone dell'abisso Farolfi).
