**ARPAT - DIREZIONE TECNICA - Settore VIA/VAS**  
Via Porpora, 22 - 50144 - Firenze

**Oggetto:** AUTOSTRADA A1 MILANO-NAPOLI - Tratta Barberino di Mugello / Firenze Nord -  
Commento al rapporto SPEA sull'attività di monitoraggio trimestre Luglio-Settembre 2018.

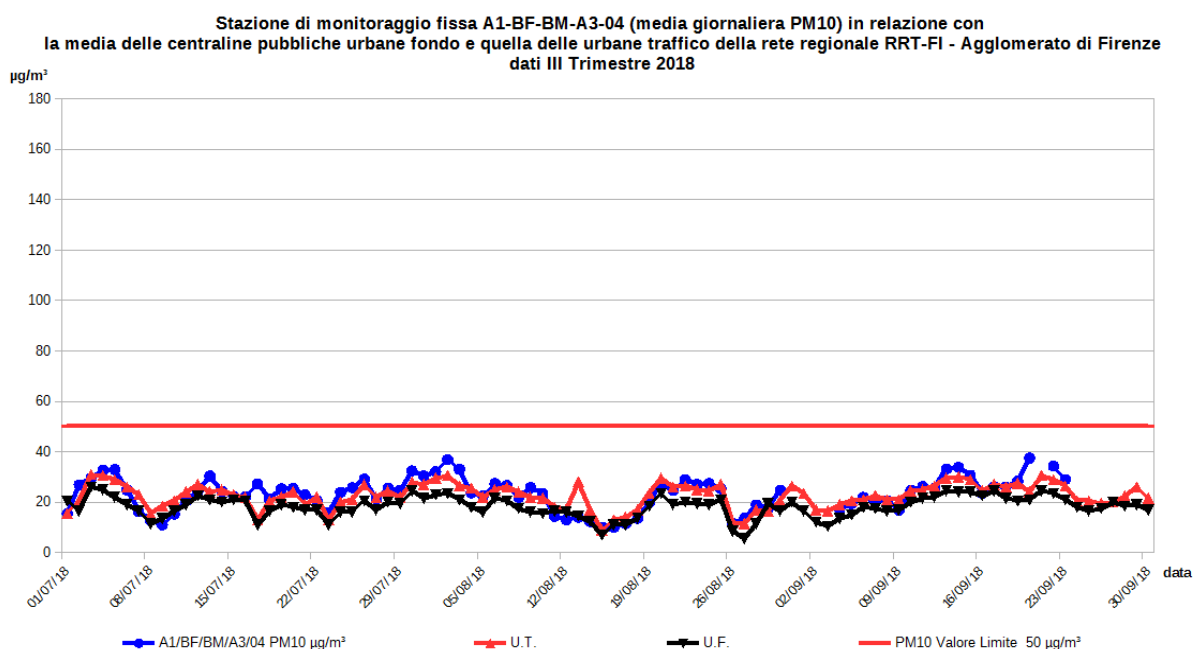
Nel grafico di Figura 2 il PM10 della stazione di monitoraggio fissa A1-BF-BM-A3-04 (media giornaliera PM10) è messo in relazione con la contemporanea media di PM10 delle stazioni regionali di monitoraggio prese come riferimento (fondo: FI-Scandicci e FI-Bassi; traffico: FI-Gramsci, FI-Mosse). Dal grafico si nota come le concentrazioni di PM10 della stazione di cantiere sostanzialmente seguono l'andamento delle relative concentrazioni registrate dalle centraline pubbliche di riferimento; non ci sono particolari osservazioni degne di nota.

Figura 2: stazione di monitoraggio fissa A1-BF-BM-A3-04 (media giornaliera PM10), confronto con la media delle contemporanee concentrazioni di PM10 delle stazioni regionali di monitoraggio (RRT-FI Agglomerato di Firenze) urbane traffico e urbane fondo prese come riferimento, dati III Trimestre 2018.

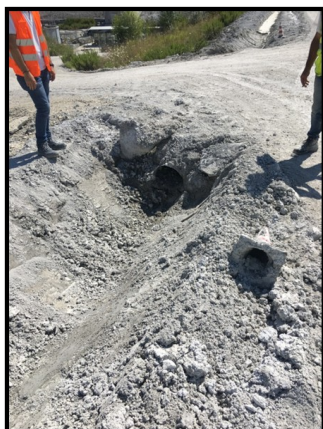
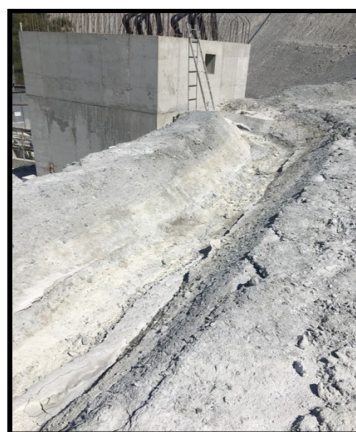
Il sopralluogo congiunto svolto nel pomeriggio del 27/7/2018 da SPEA D.LL. e Impresa PAVIMENTAL non ha evidenziato criticità che possano collegare l'evento del 23 luglio al cantiere ma sono stati comunque convenuti degli accorgimenti da mettere in campo, di seguito riportati:

- risagomatura del fosso di guardia posto di fronte all'impianto chimico-fisico esistente, con sostituzione della tubazione di attraversamento la quale risulta danneggiata e non sufficientemente dimensionata.
- rivestimento in calcestruzzo del medesimo fosso di guardia nella parte terminale dello stesso fino all'ingresso nel pozzetto di rilancio esistente".
