**LA QUALITÀ AMBIENTALE
NELL'AREA MARINA INTERESSATA
DALL'INCIDENTE DELLA NAVE
COSTA CONCORDIA
(ISOLA DEL GIGLIO 13 GENNAIO 2012)**

RAPPORTO RIEPILOGATIVO DEI DATI
A DISPOSIZIONE DI ARPAT
(NOVEMBRE 2013)

Monitoraggio della qualità ambientale nell'area marina interessata dall'incidente della nave Costa Concordia (Isola del Giglio 13 gennaio 2012)

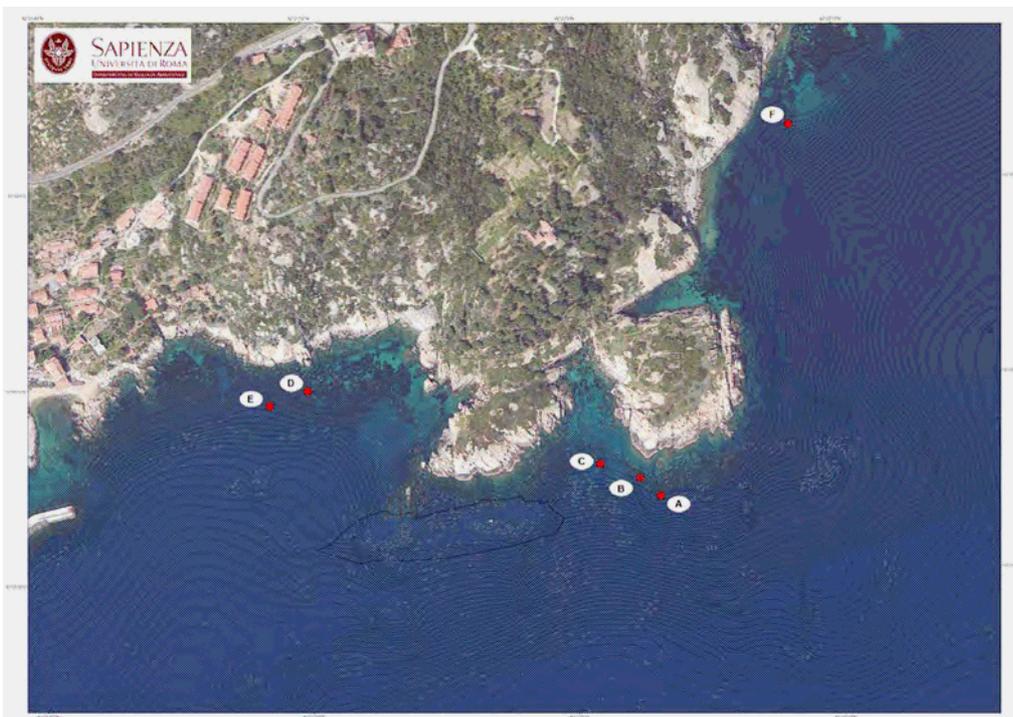
Deposimetro

Il monitoraggio dei sedimenti è stato realizzato mediante alcune trappole per sedimenti (deposimetri) ubicate a diverse distanze dal relitto, in modo da seguirne l'evoluzione nel tempo e nello spazio.

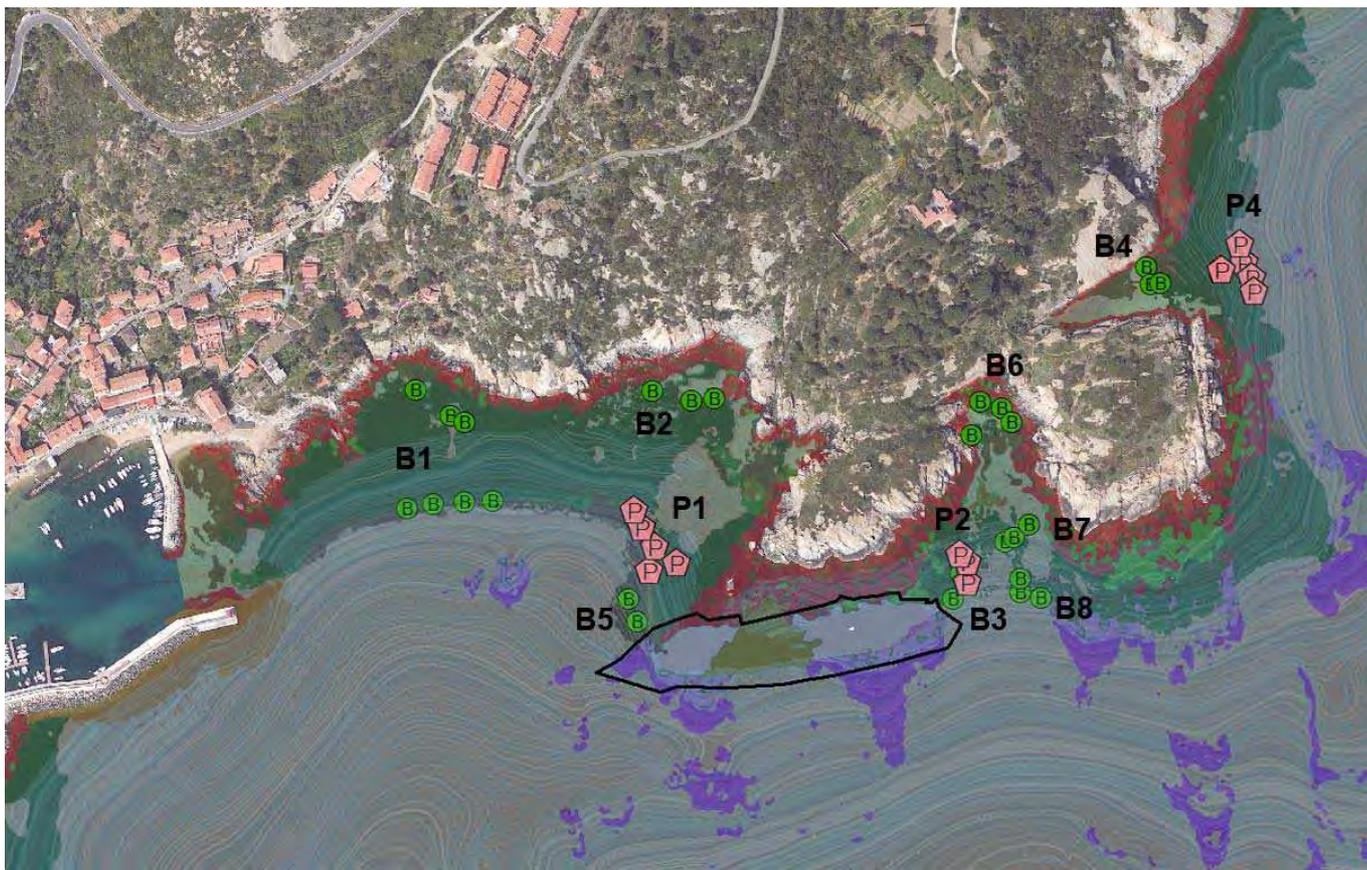
P = Stazioni valutazione indice PREI; B = Apposizione di Balise per delimitazione prateria

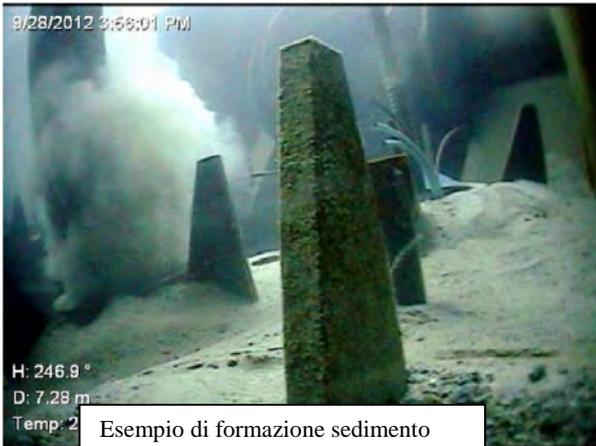
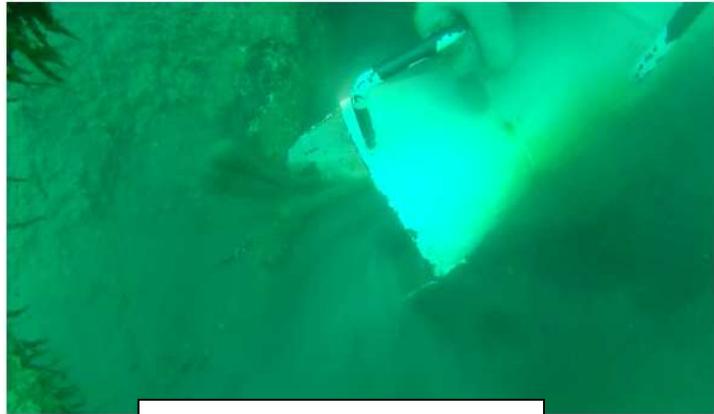
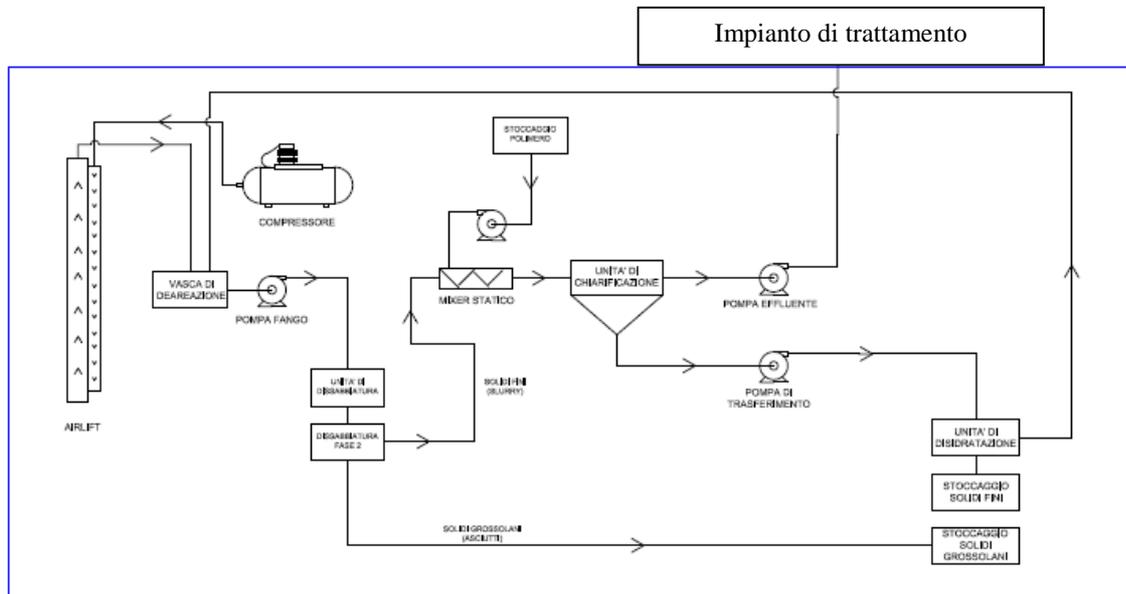
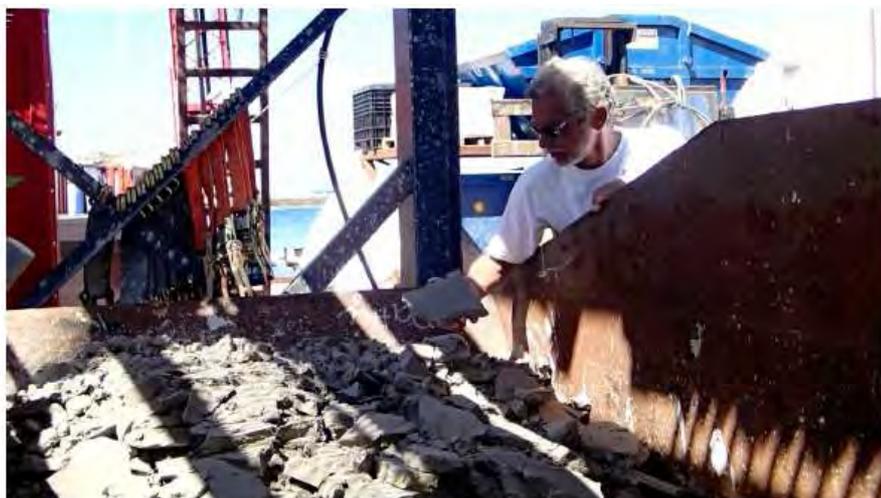
Il fango compattato raccolto sotto il filtro-prensa

I sedimenti dell'area contornata in rosso, sono stati rimossi come previsto dal Piano di Gestione Sedimenti (PGS) presentato all'Osservatorio: si è provveduto alla loro aspirazione dal fondale con air lift (sorbona) proporzionato alle dimensioni del sedimento, cui ha seguito un trattamento di separazione mediante chiariflocculazione e filtrazione mediante filtropressa con successivo invio dei fanghi secchi e compattati alla discarica. Le operazioni di rimozione sono iniziate nel mese di agosto e sono proseguite fino alla rotazione del relitto. Alla data del 1 settembre alla discarica di Talamone[8] erano state inviate 68,3 tonnellate di fanghi.

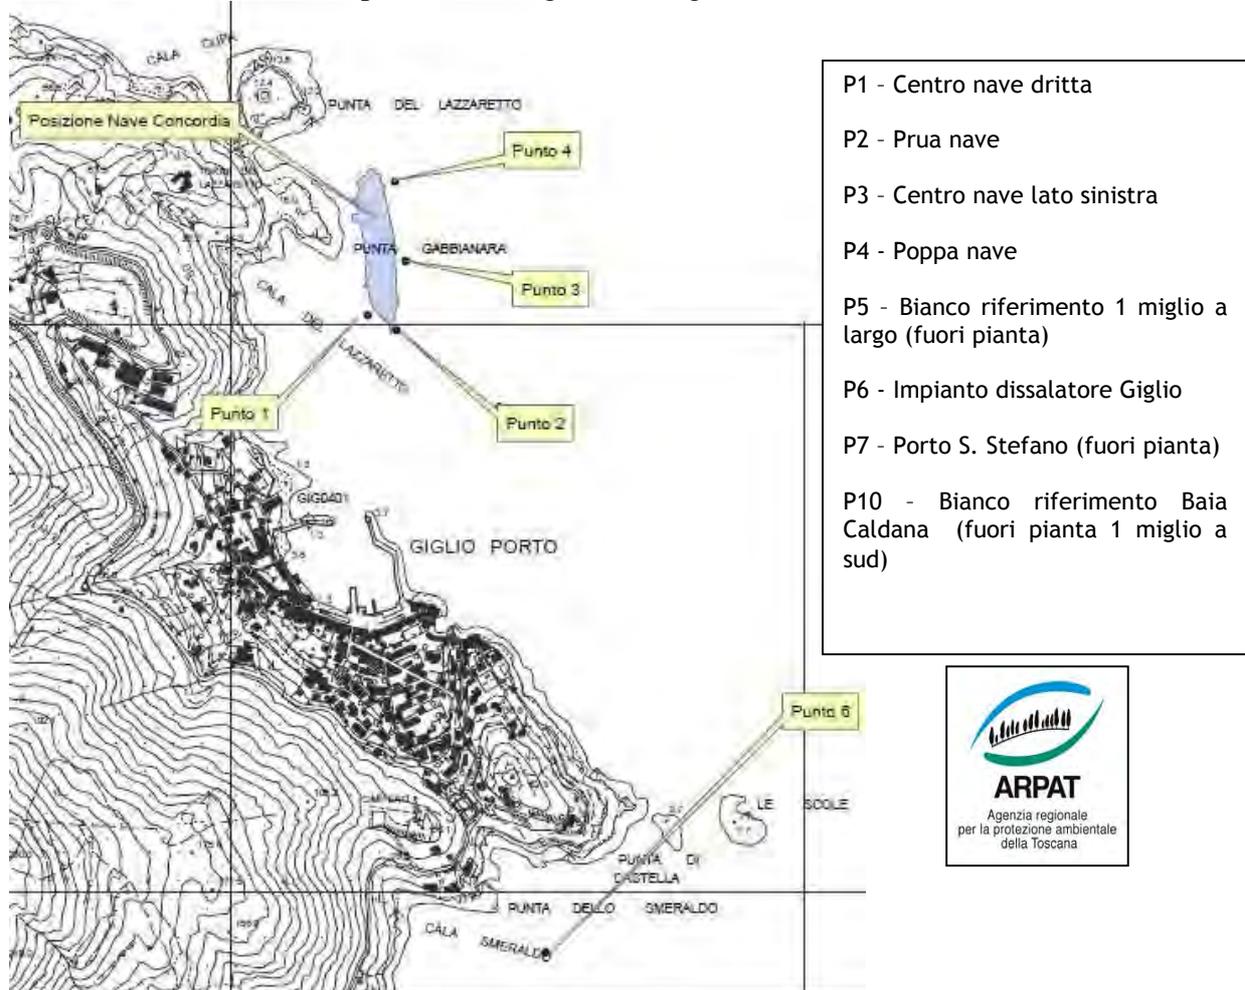
I punti di prelievo individuati per il monitoraggio effettuato da ARPAT nelle immediate vicinanze del relitto sono riportati nella figura che segue:
