CONTAMINAZIONE ESTESA DA AMIANTO CONNESSA AD EVENTI ATMOSFERICI ESTREMI: UN CASO DI SPECIE

L. BALOCCHI and M. CECCANTI

Siti con presenza di amianto anche in aree agricole: contaminazione,
bonifica, smaltimento e riqualificazione ambientale

Ferrara, 25 Settembre 2015

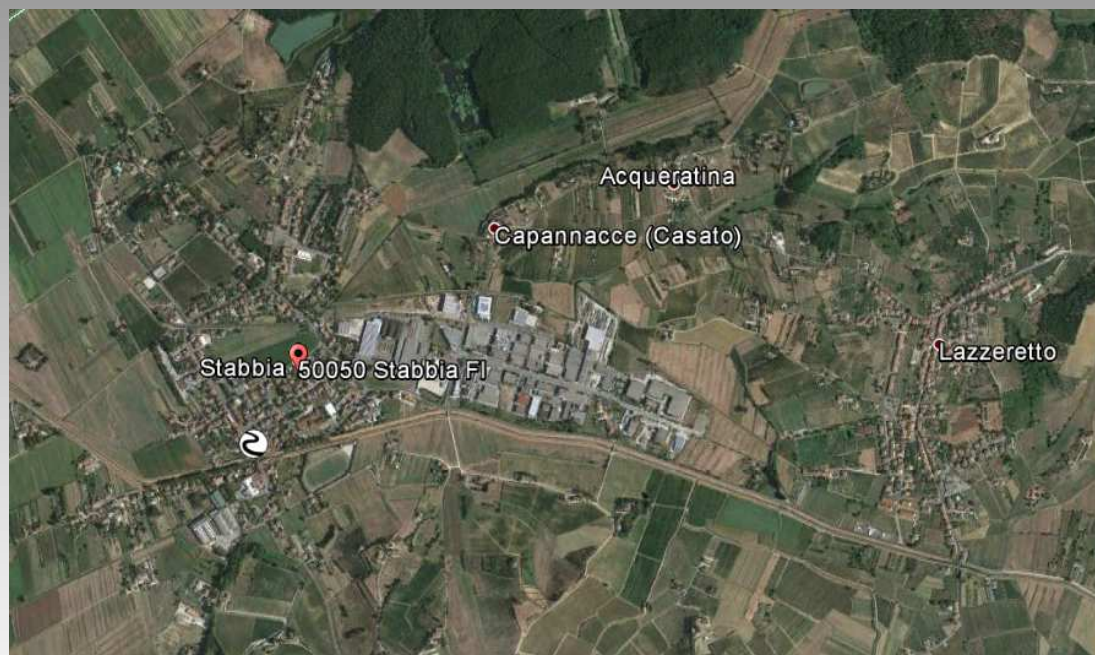
Il più interessato è stato Cerreto Guidi, ed in particolare le frazioni di **Stabbia e Lazzeretto**, dove ha causato in pochi minuti, oltre al **ferimento di 39 persone**, il **danneggiamento di oltre 2000 edifici**, di cui **350 insediamenti produttivi**, coinvolgendo **1000 nuclei familiari**, **7 scuole** e **2 centri giovani**.

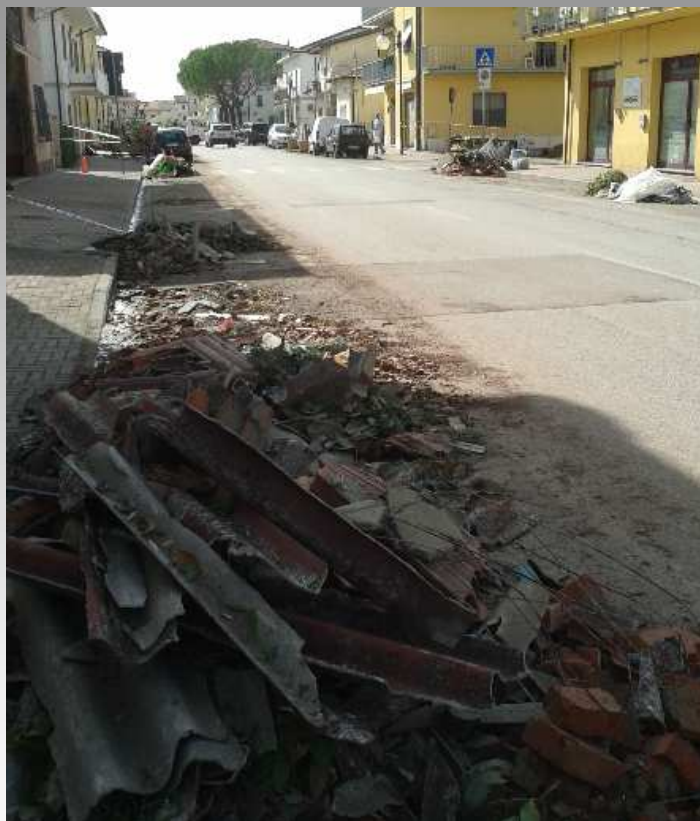
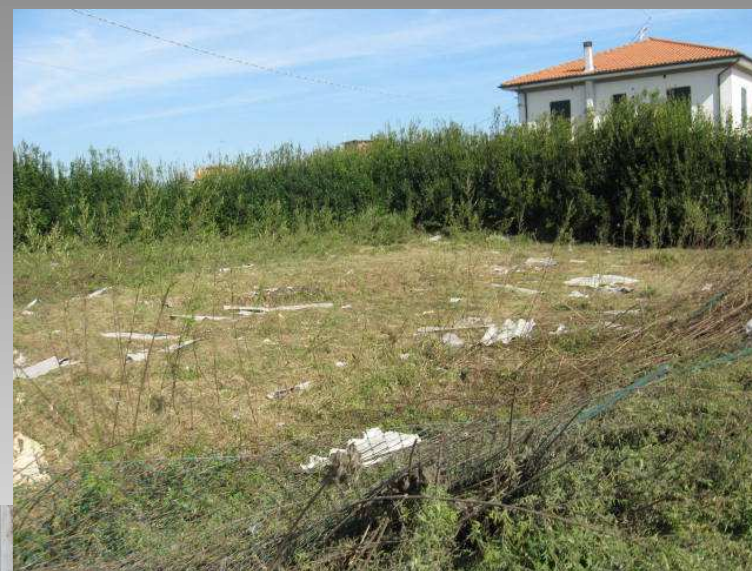
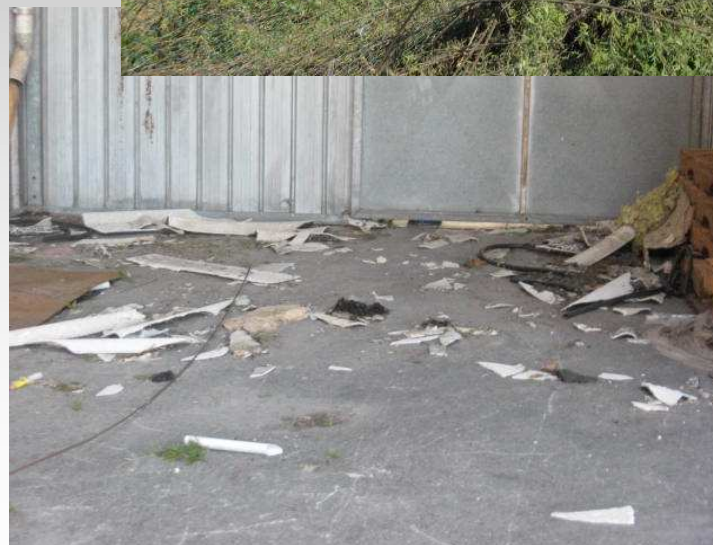
La dispersione ha interessato aree pubbliche e private, strade, aree agricole, giardini e pertinenze delle case, per una superficie di oltre 15 Km².

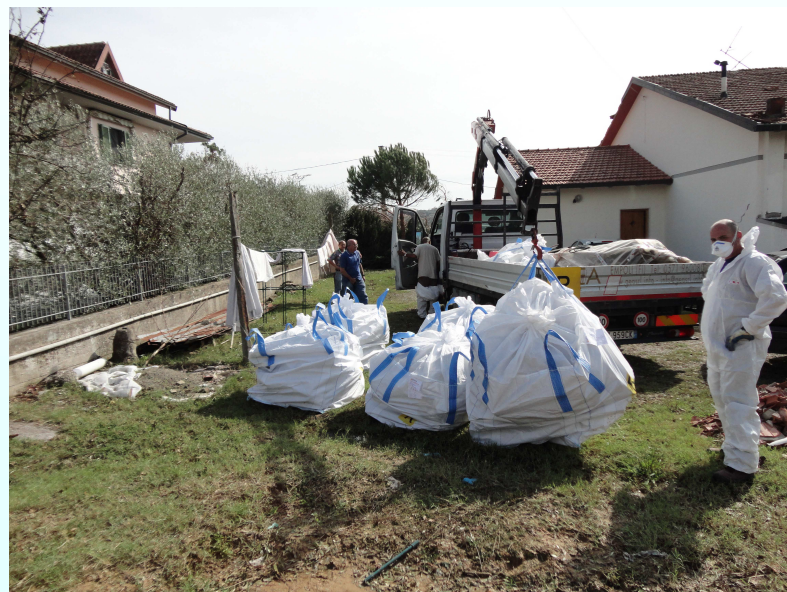
- ◆ Spazzamento a umido e raccolta di rifiuti dalle strade, mantenimento della bagnatura di strade e superfici interessate da frammenti
- ◆ Individuazione dei pezzi e frammenti dei manufatti danneggiati o pericolanti di cemento-amianto per la messa in sicurezza immediata (compresa imbibitura con acqua e sostanze incapsulanti)
- ◆ Asportazione dei frammenti dispersi su strade, aree pubbliche, marciapiedi e superfici adiacenti. Stesse operazioni per tutte le aree private individuate a cura dell'Ufficio tecnico comunale, coadiuvato dalle rilevazioni di ASL ed ARPAT.

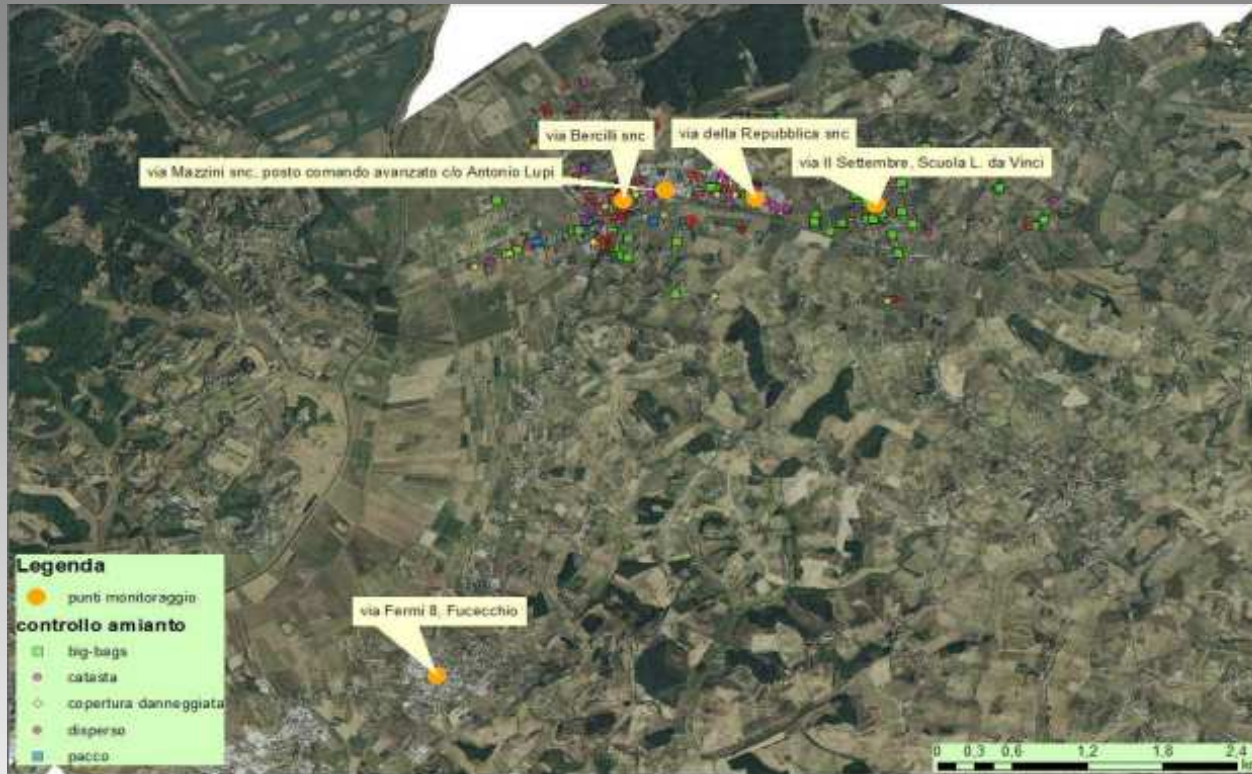
- **4 postazioni di prelievo nell'area interessata dall'evento;**
- **1 postazione in zona ind. a c.ca 5 Km dall'area colpita, con coperture in eternit rimaste indisturbate, assunta a termine di confronto**

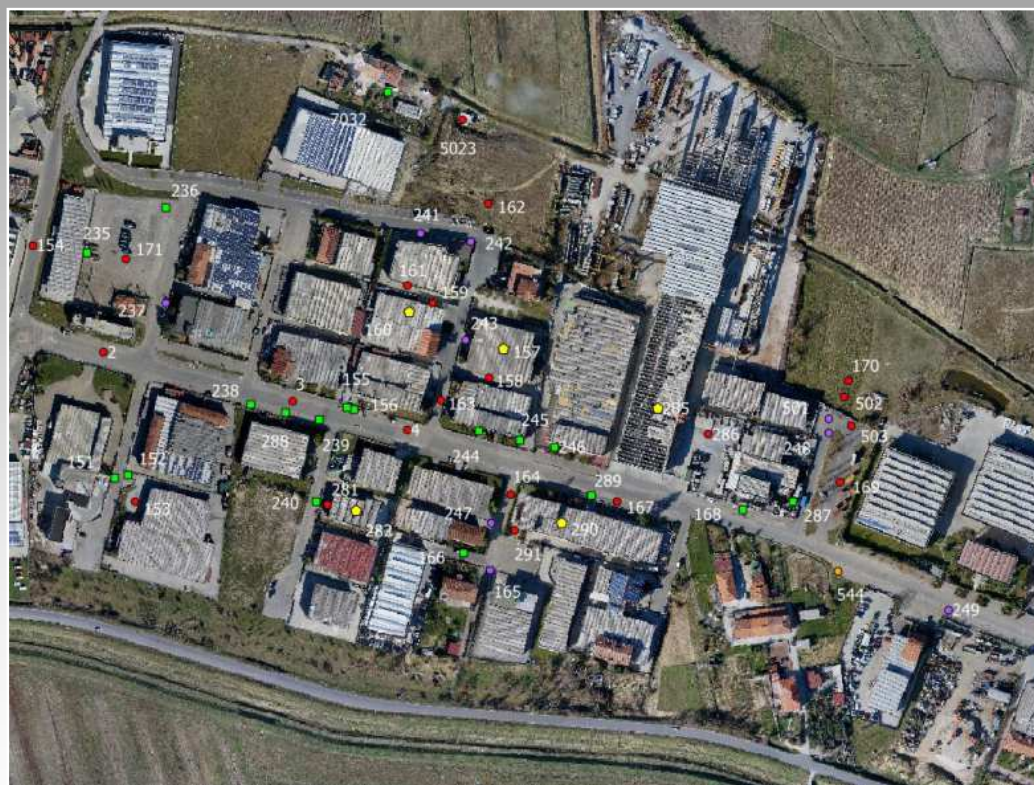
- ▶ **un campione di dettaglio della zona di una manifattura dimessa particolarmente danneggiata, estratto da due ortofoto rilevate con volo basso**
